# Informiamo Verbania

RELAZIONE GENERALE, ANALISI E PROSPETTIVE  
SU QUATTRO FOCUS VITALI PER LA CITTÀ

**Tratteremo quindi quattro focus: lo stato di salute dei ponti cittadini, delle scuole, dei parchi giochi e il primo lotto di piani asfati**

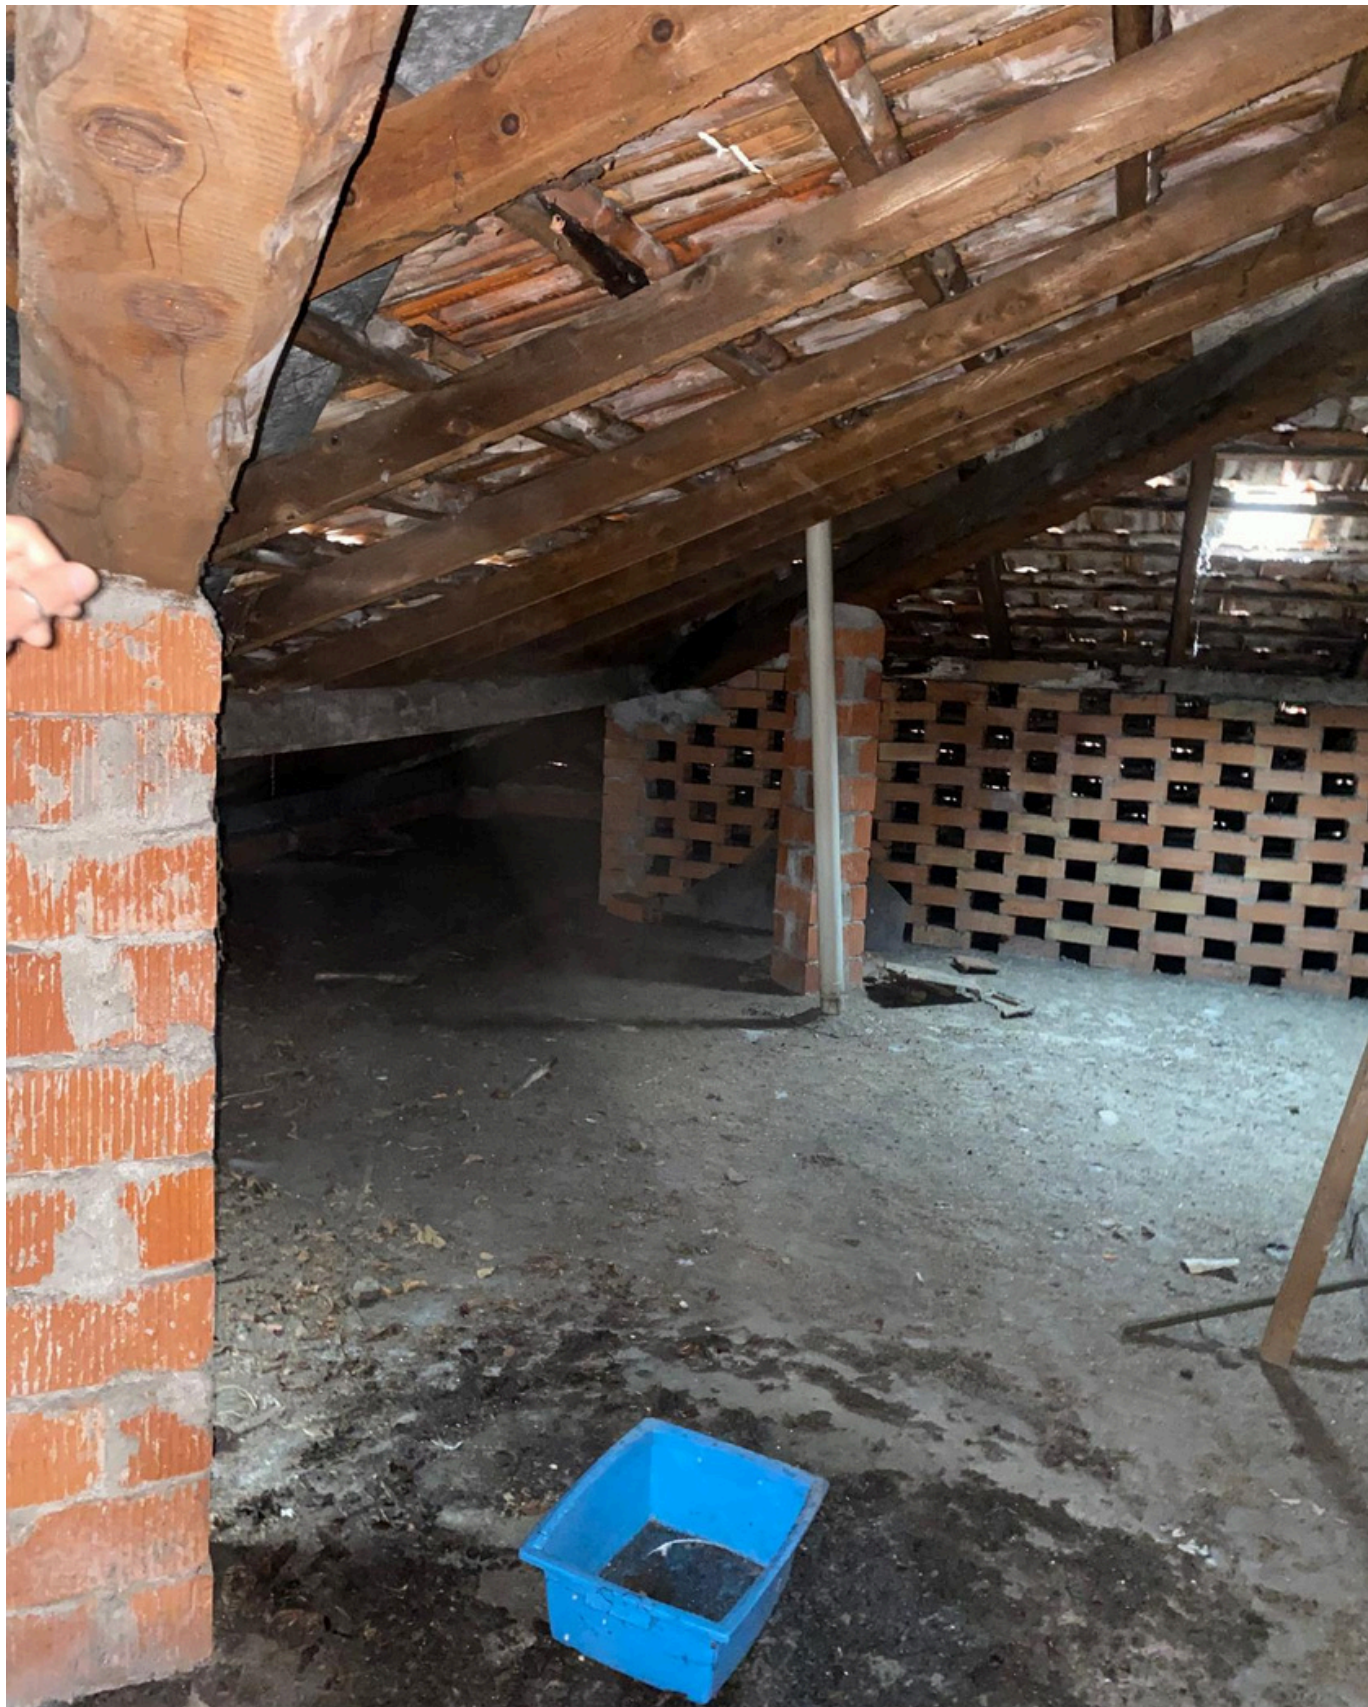
Tetto Scuola dell'Infanzia Della Rossa

In tutti gli edifici scolastici è stato effettuato un controllo di tetti e sottotetti:  
la maggior parte delle infiltrazioni da soffitto derivava da una mancata pulizia delle gronde e da problemi strutturali dei tetti..

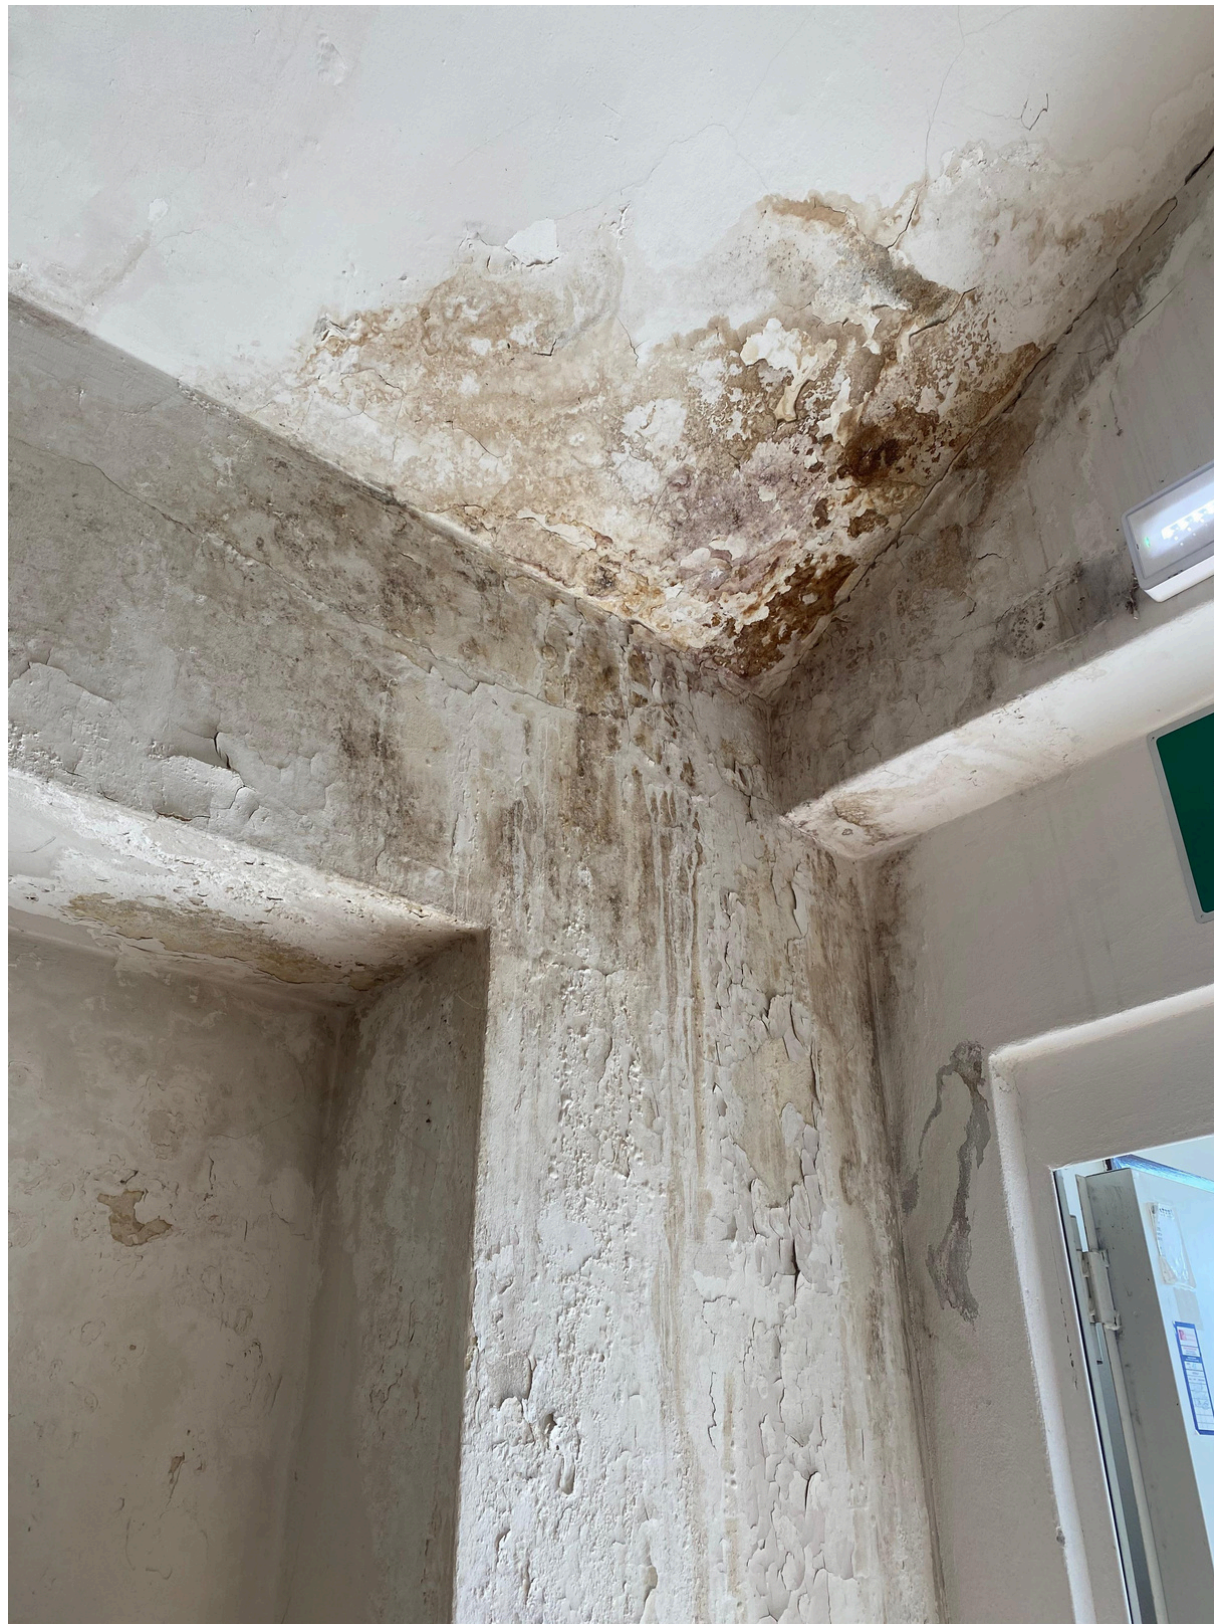
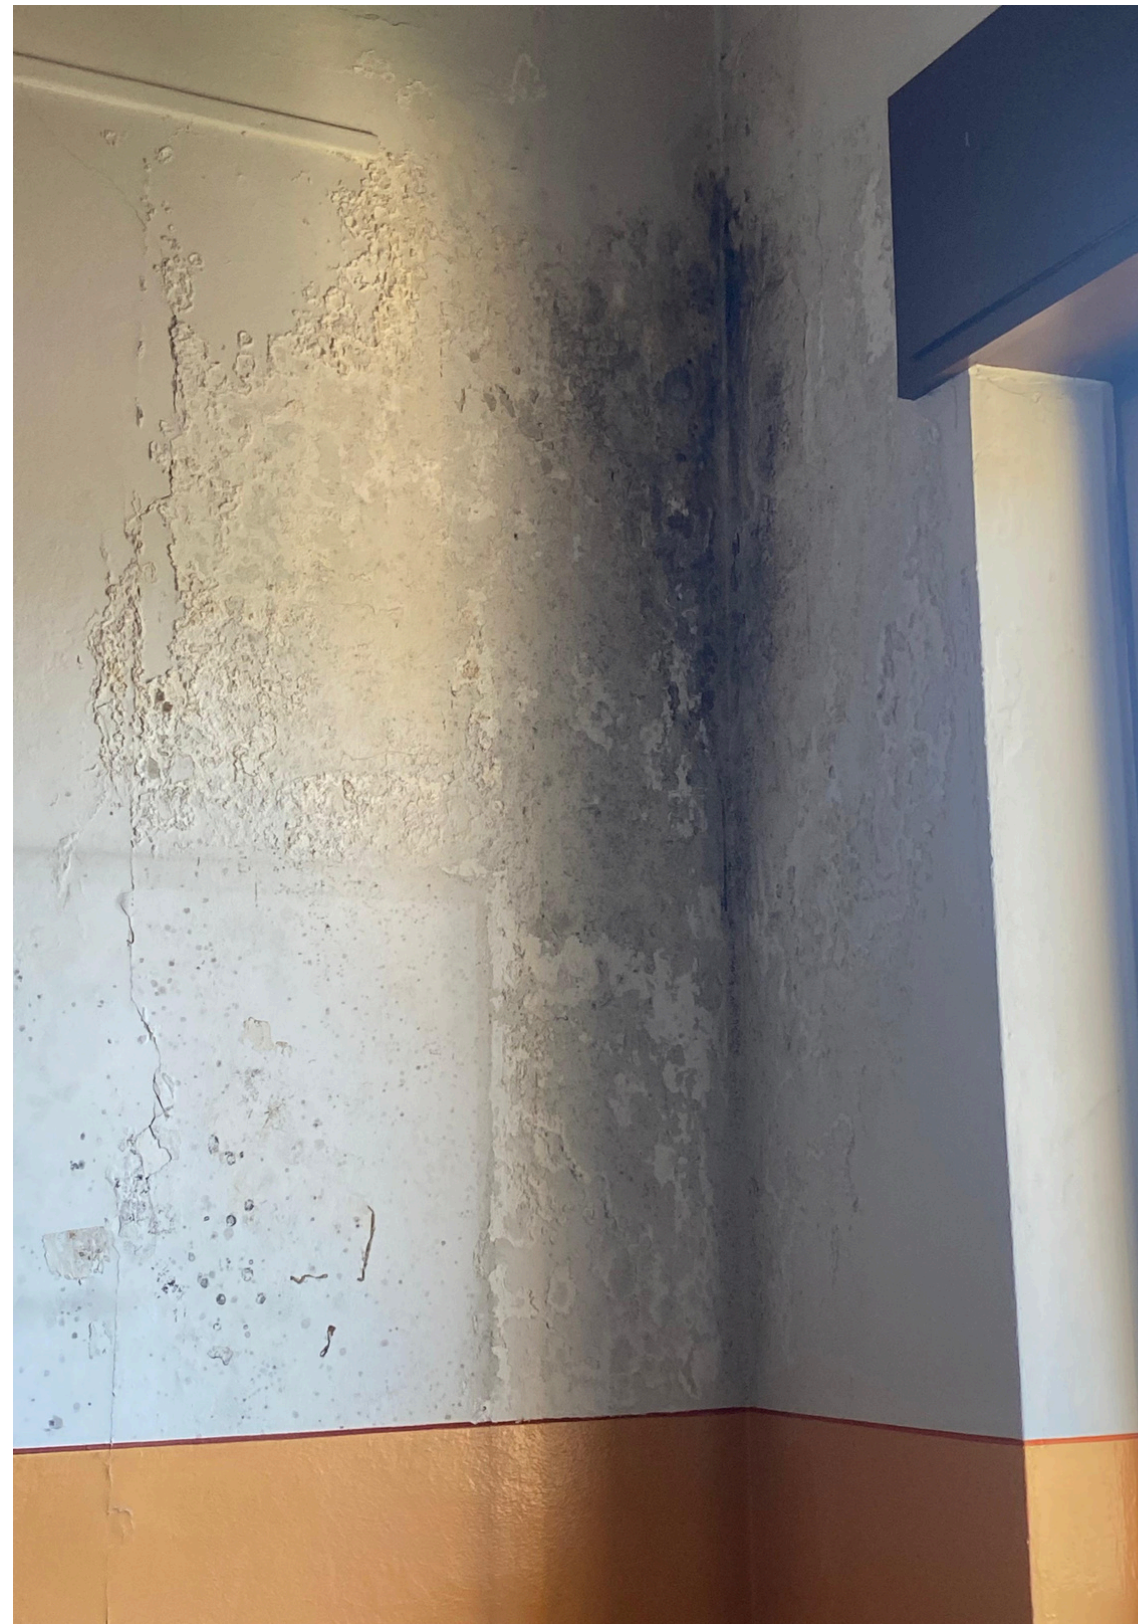
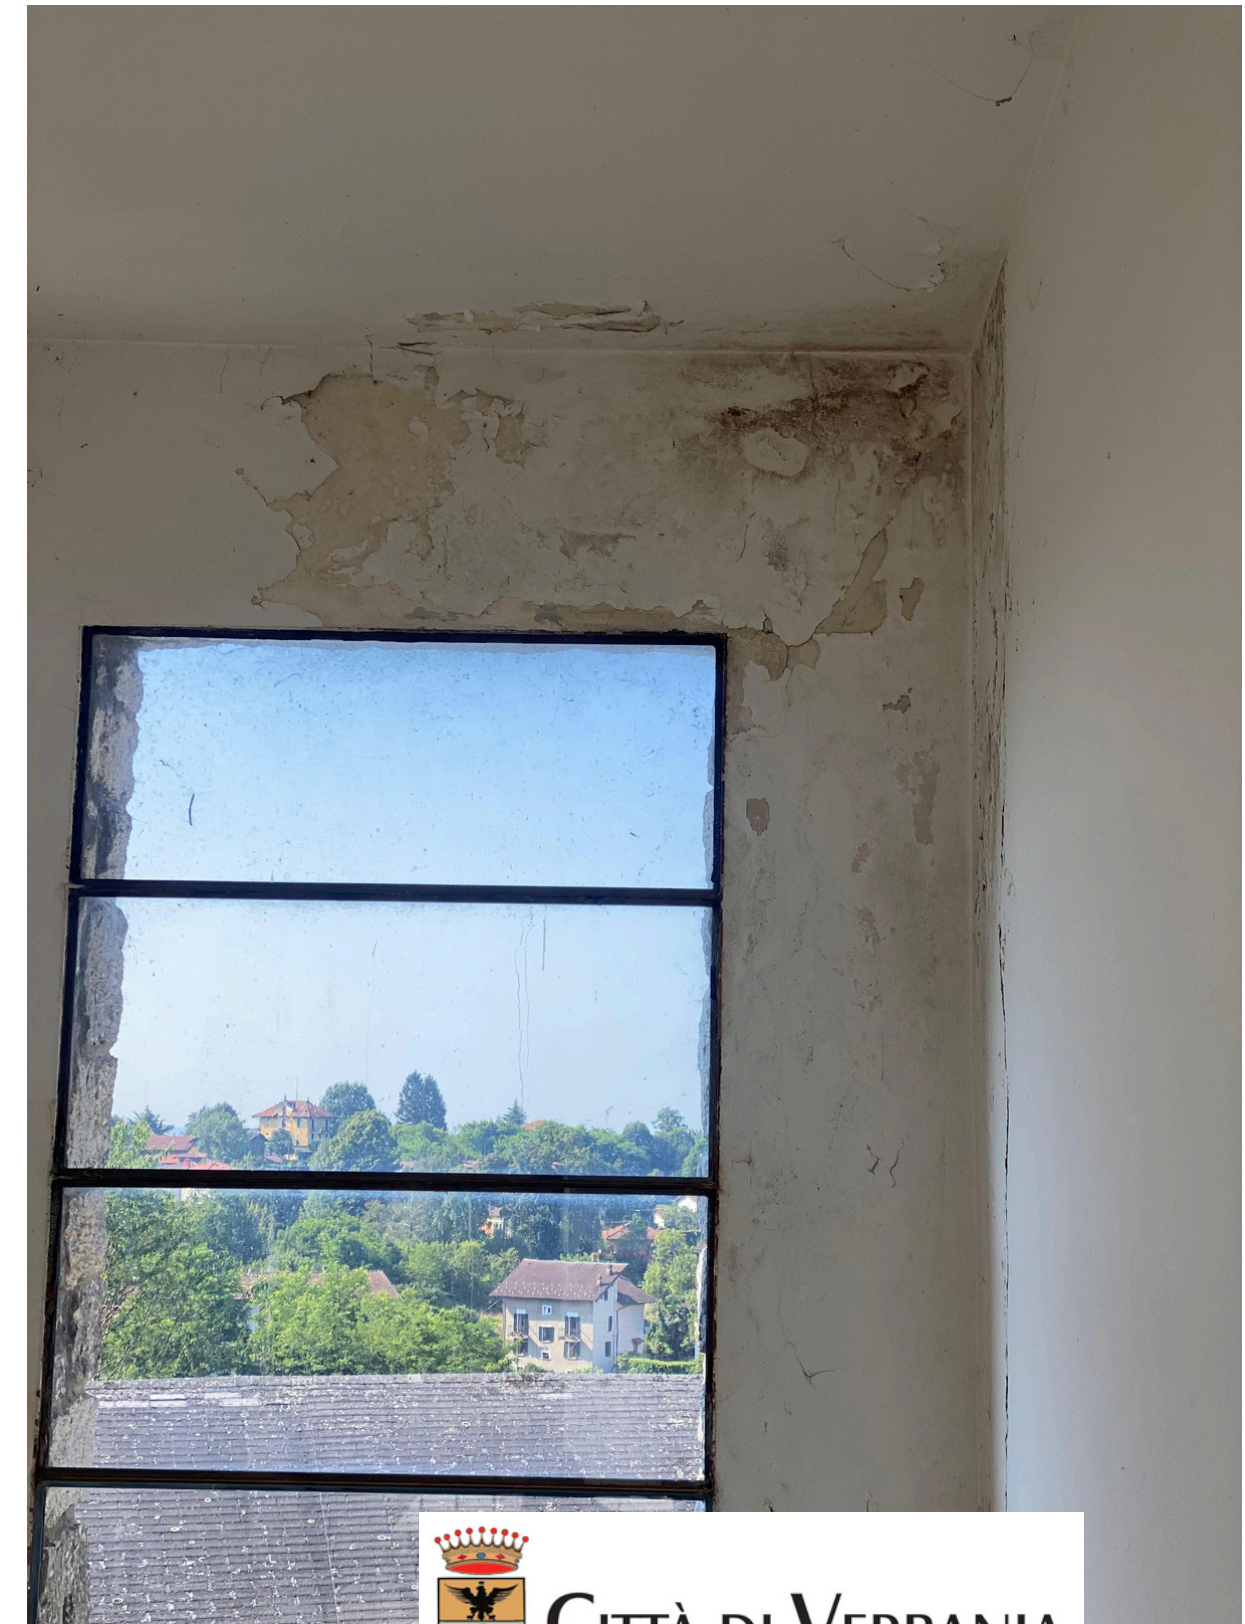
## Scuola Primaria Rodari - Torchiedo

Il pessimo stato dei tetti ha portato ad avere parecchie infiltrazioni

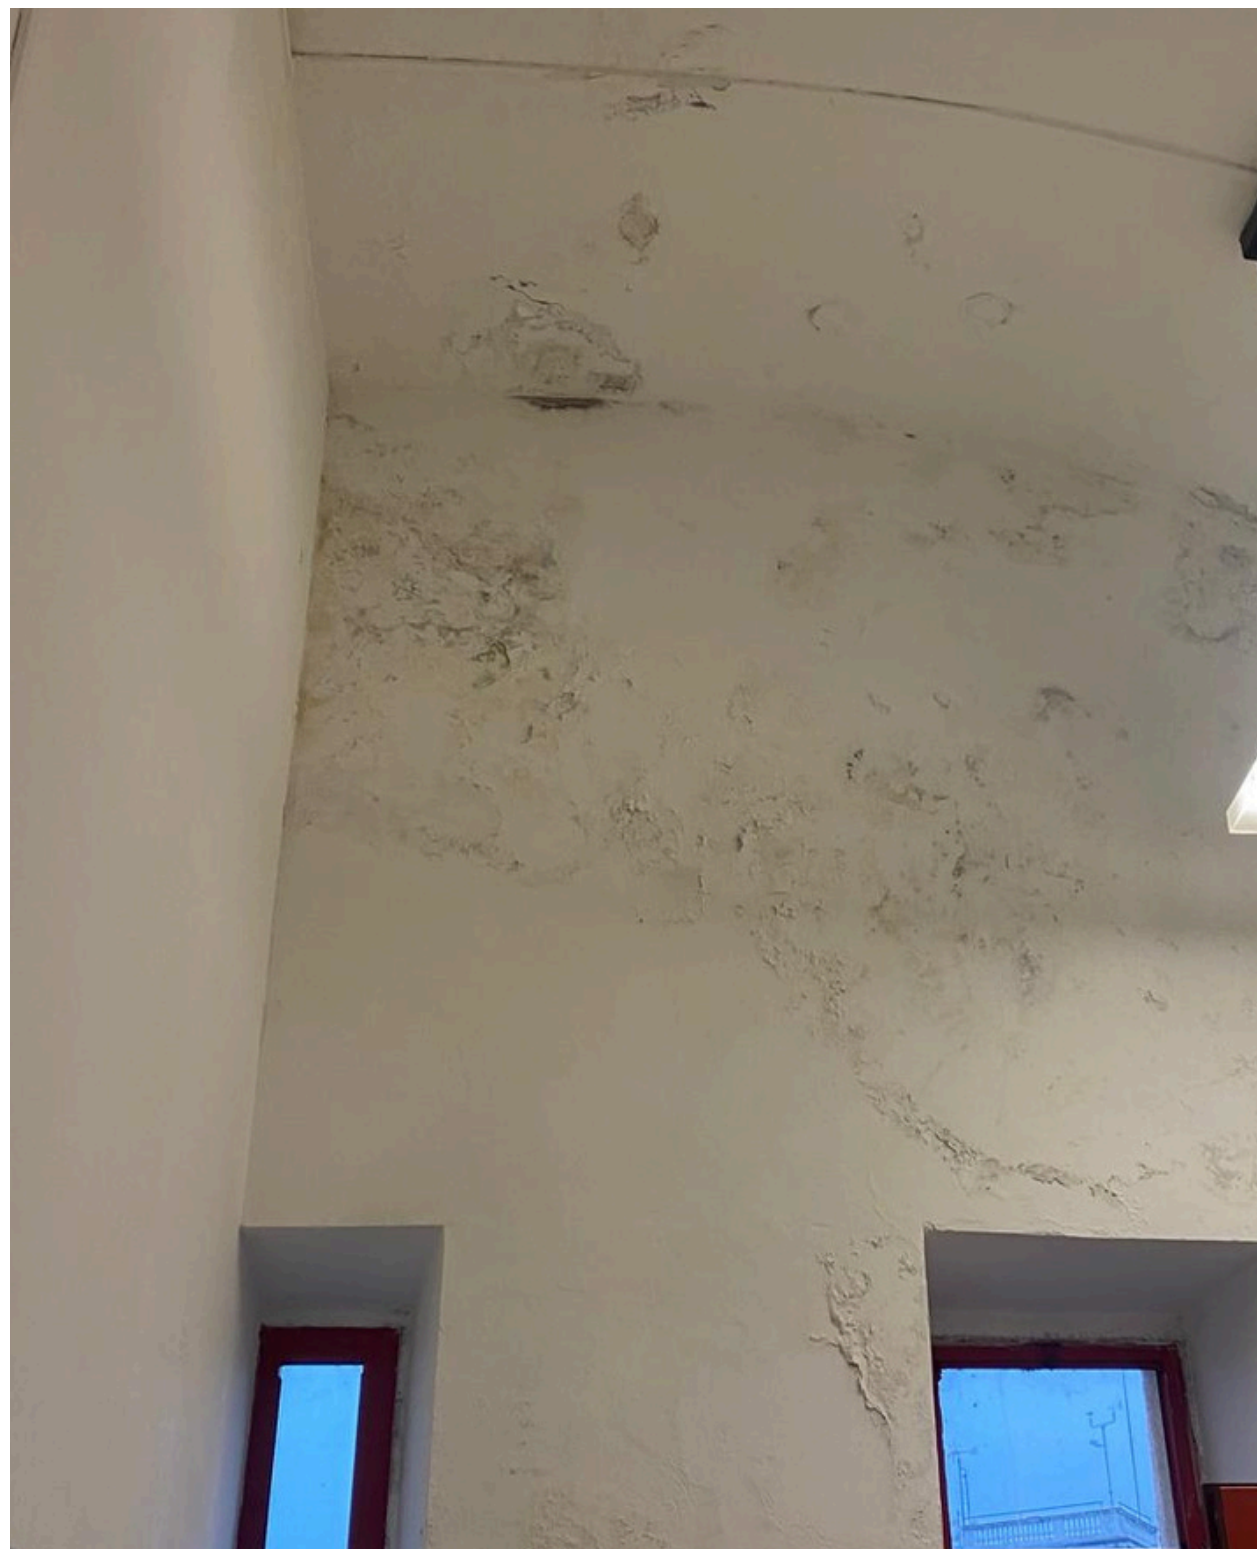
Scuola Secondaria di primo Grado Cadorna

Il pessimo stato dei tetti ha portato ad avere parecchie infiltrazioni

- E' in corso un'ispezione per alcune perdite del bagno al primo piano. Successivamente avverrà il ripristino delle piastrelle e l'imbiancatura dell'ambiente.  
Il costo previsto è di circa € 15.000
- Dopo nuova ispezione sono state trovate delle infiltrazioni dovute a una sbagliata sigillatura esterna dei serramenti.  
Occorrerà montare un ponteggio, delle soglie nuove e provvedere alla sigillatura corretta.

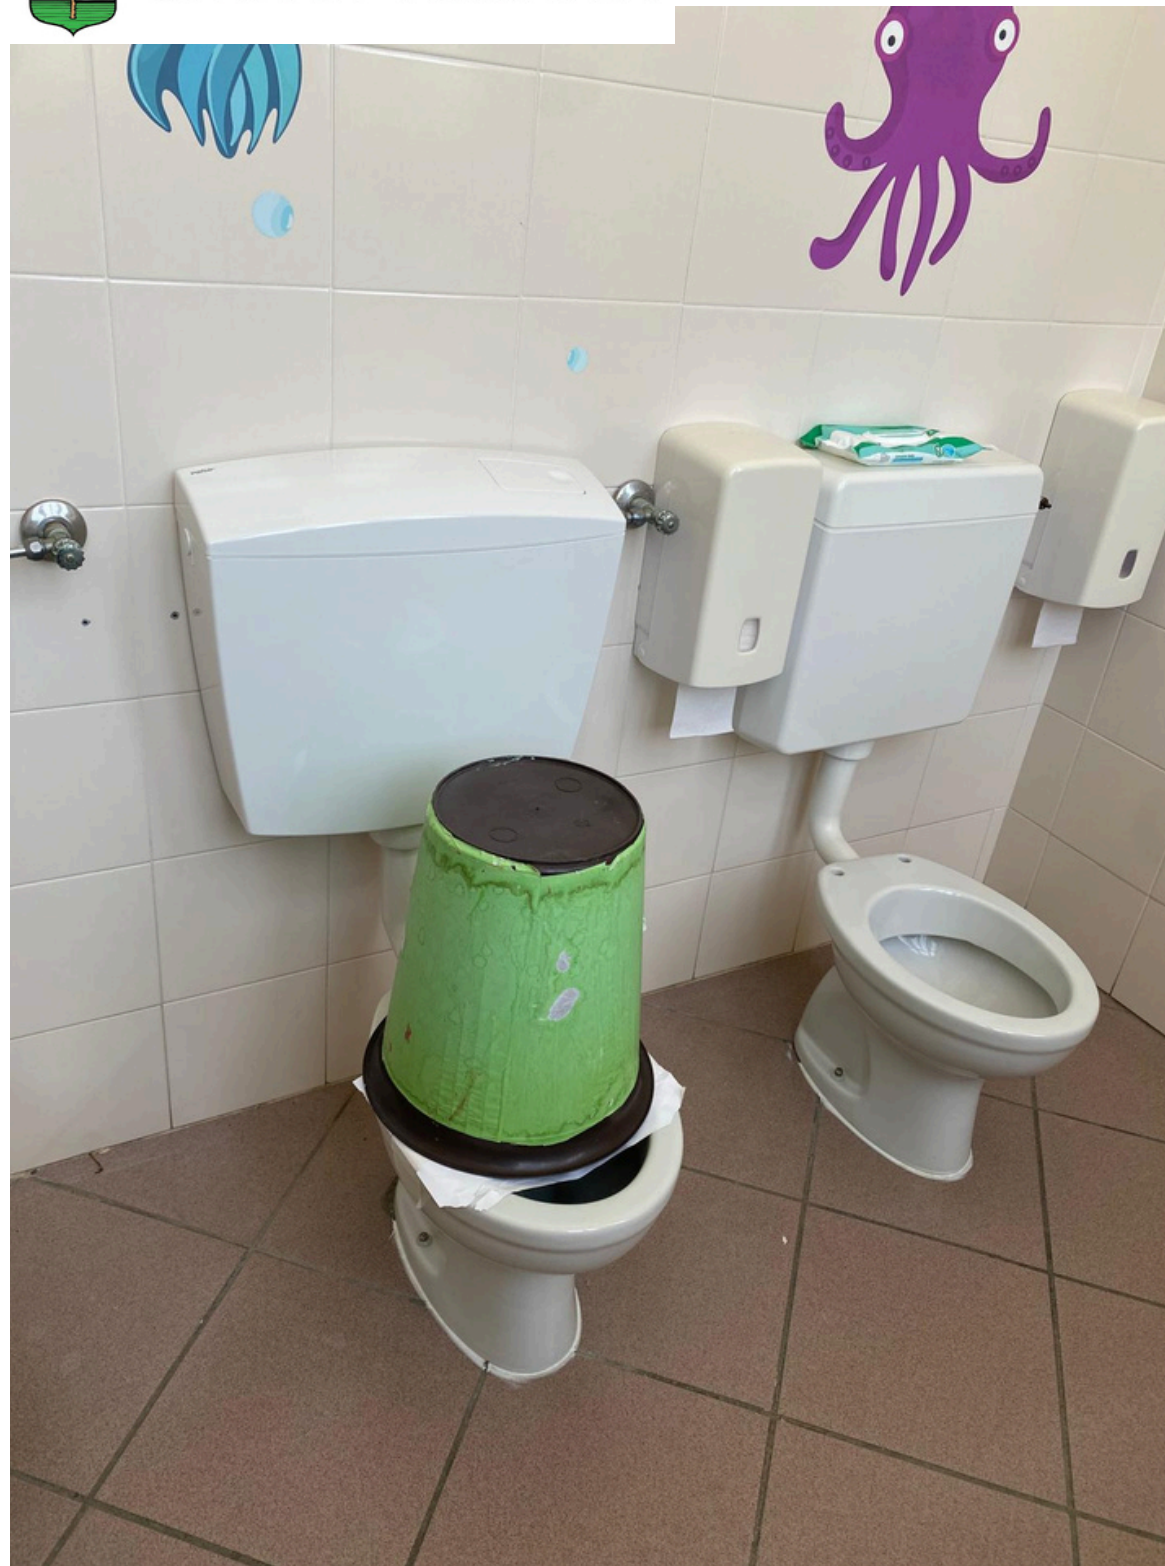
Scuola dell'Infanzia Biganzolo

## Stato dei bagni

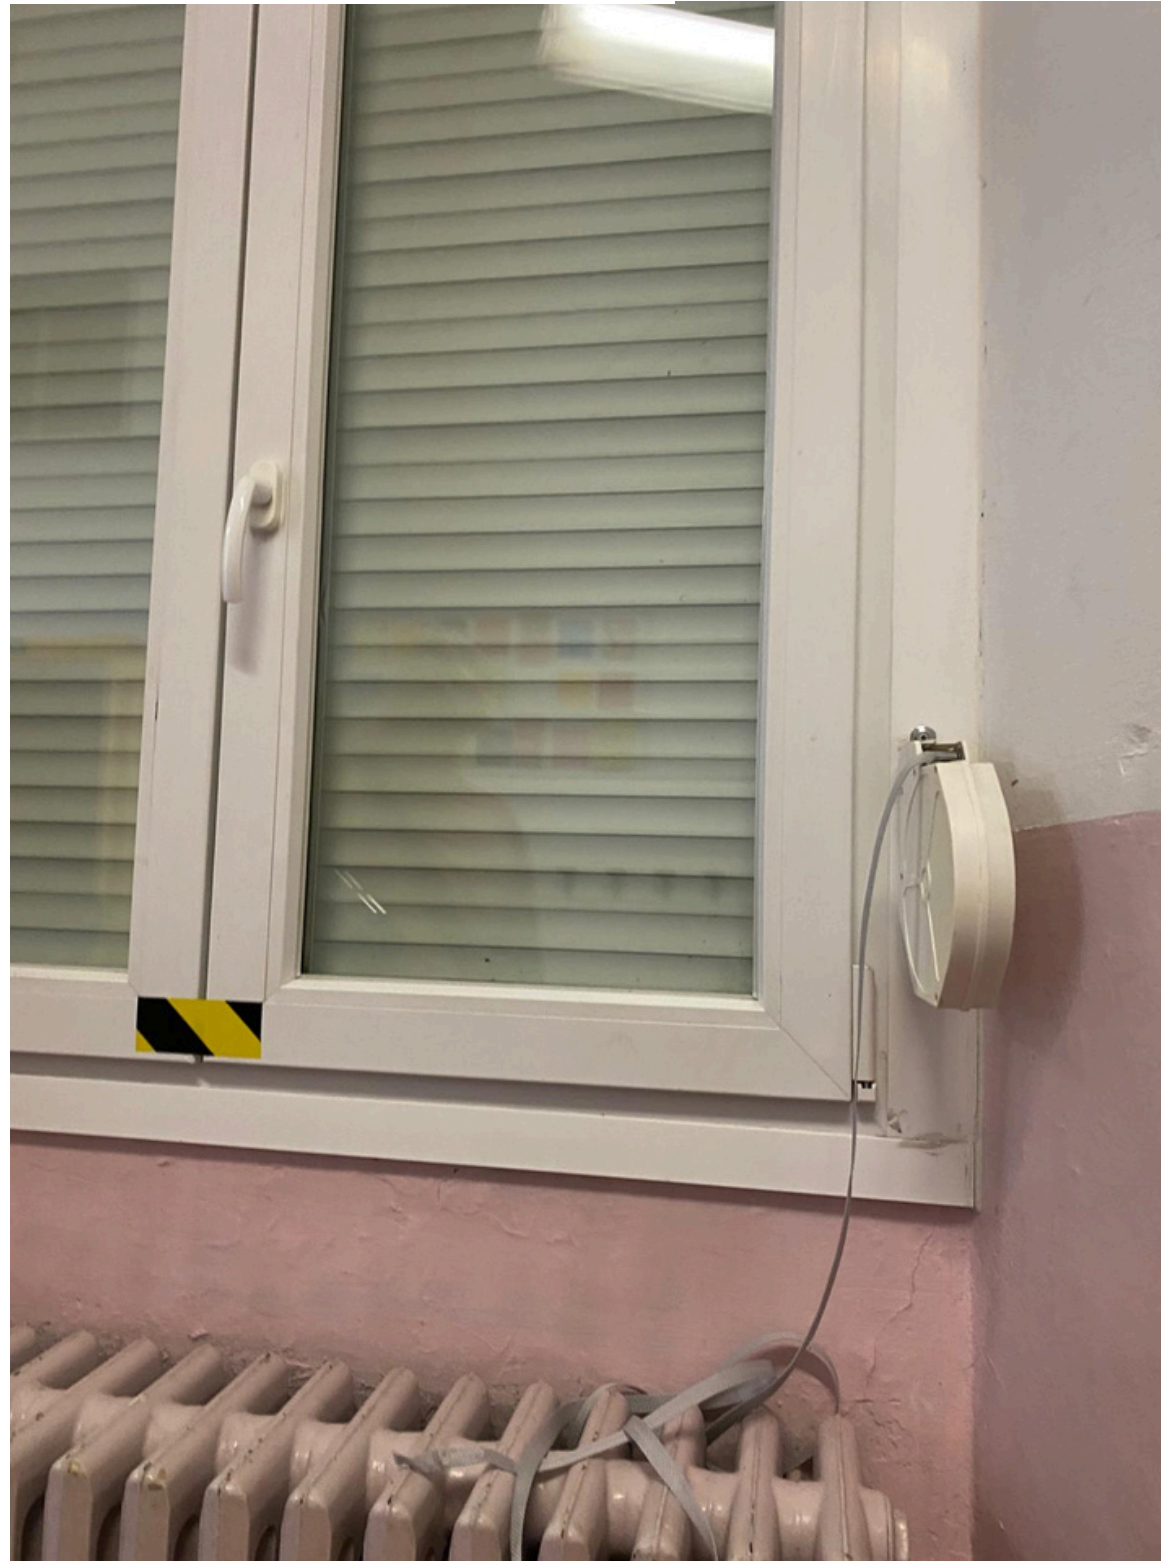
Scuola Primaria Bachelet

## Stato dei seramenti- infissi e tapparelle

- Sostituzione delle tapparelle: tutto piano terra (50 unità)
- Partecipazione e imbiancatura: le aule e i corridoi sono state imbiancate dai genitori degli alunni (grazie!) con il materiale fornito dal comune (€ 1.400)

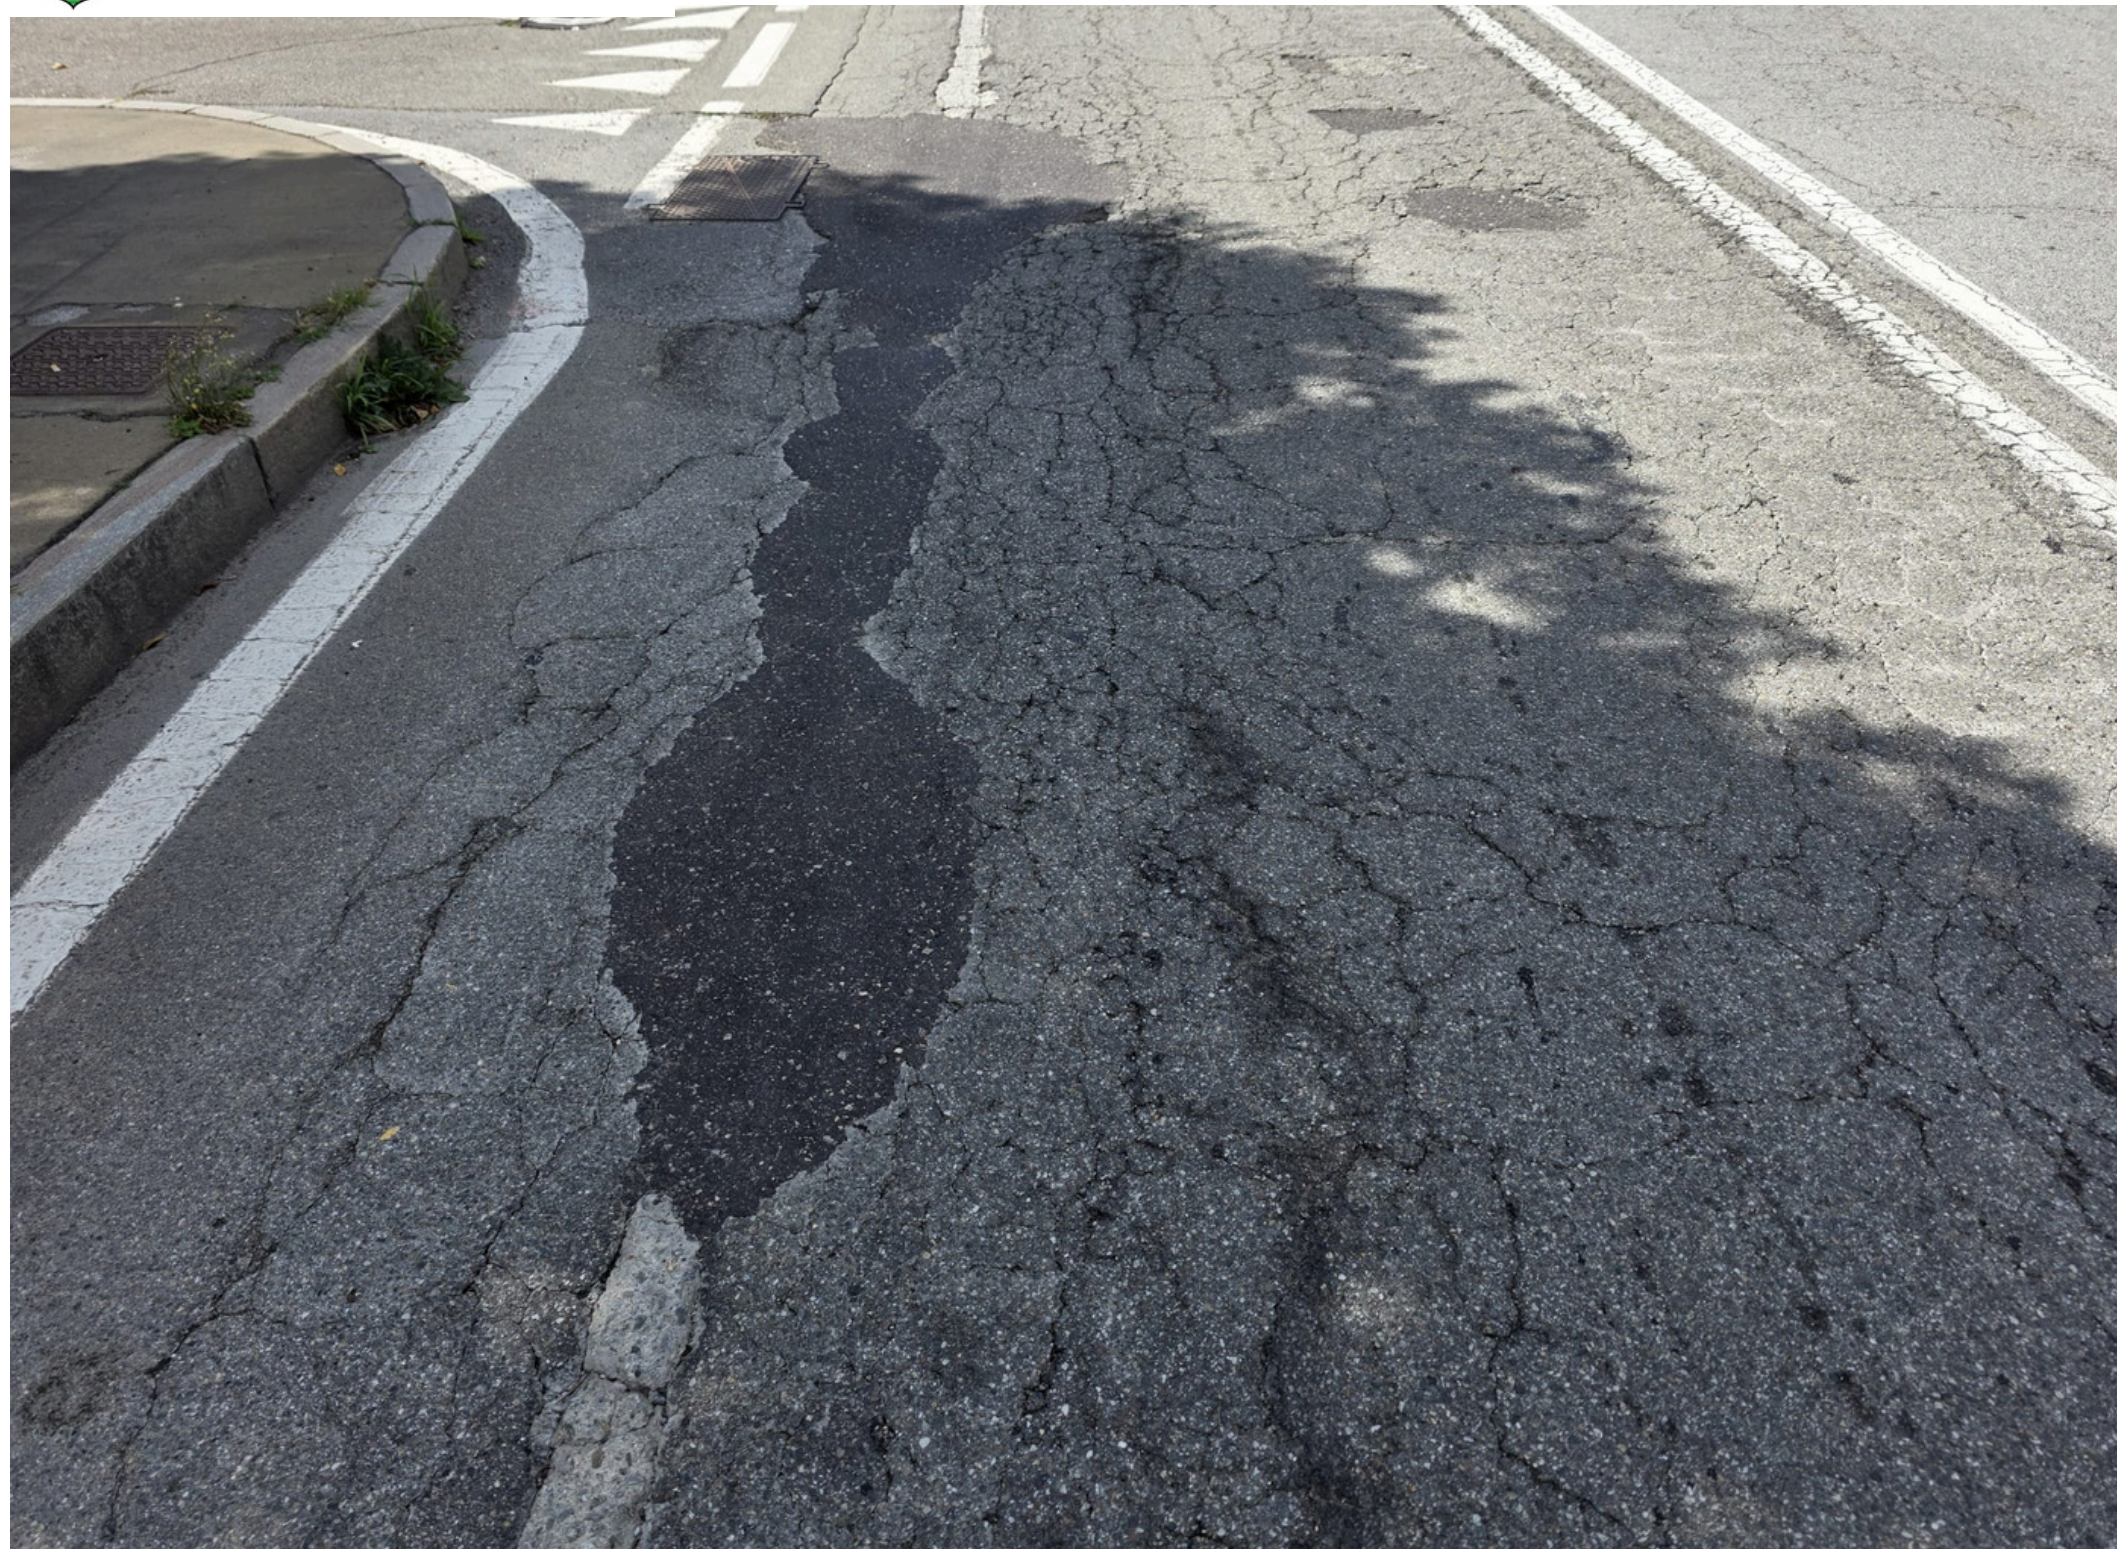
Viale Azari tra rotonda tribunale e  
rotonda Esselunga

# Stato degli asfalti

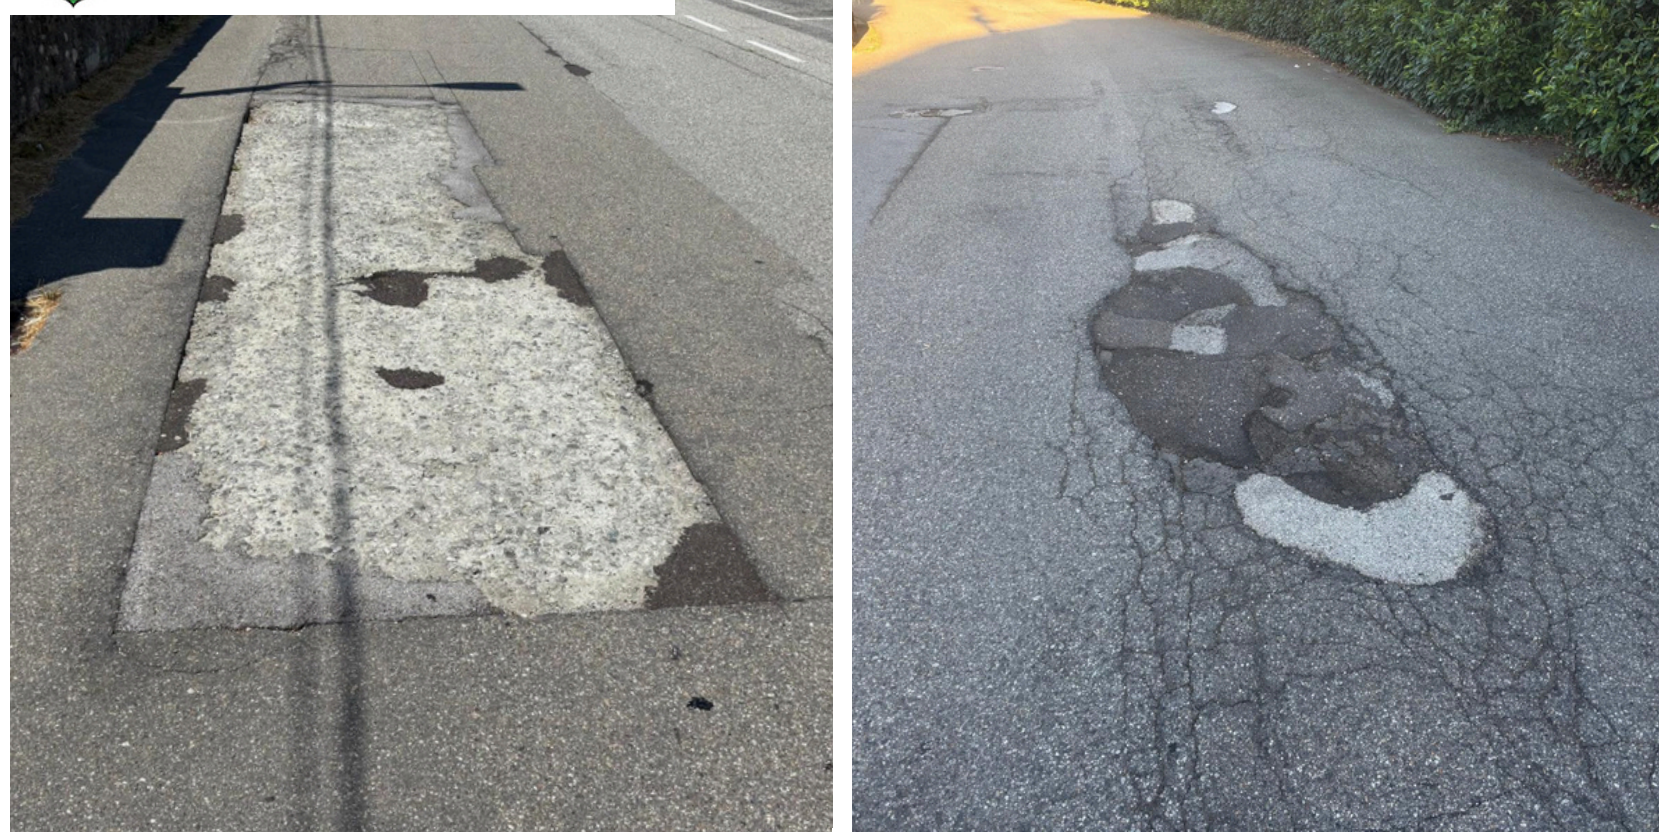
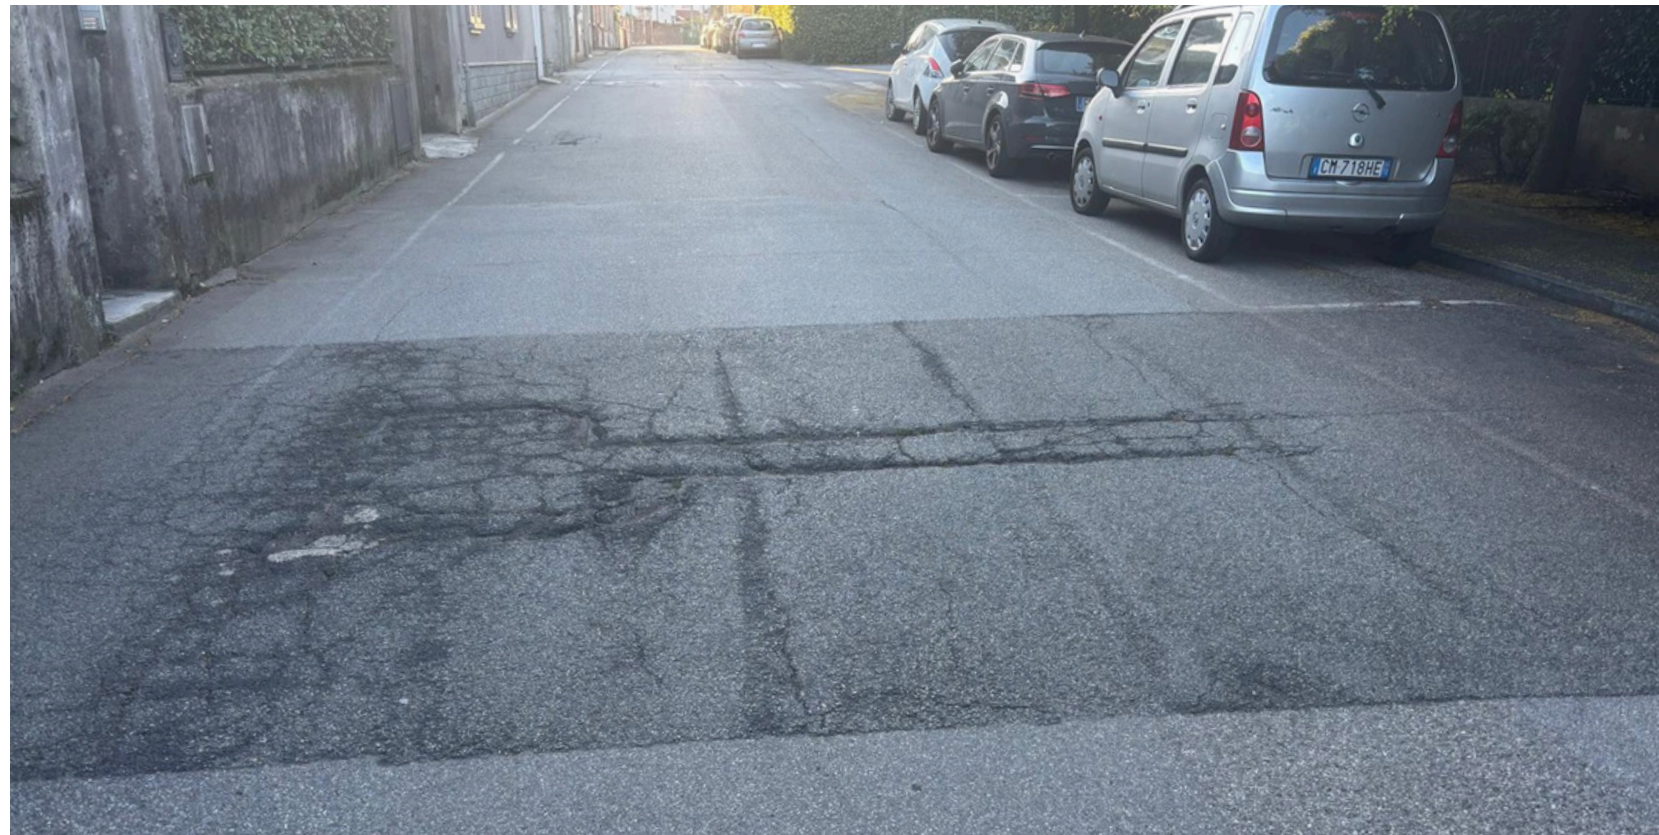
Via Alpi Giulie

## Stato degli asfalti

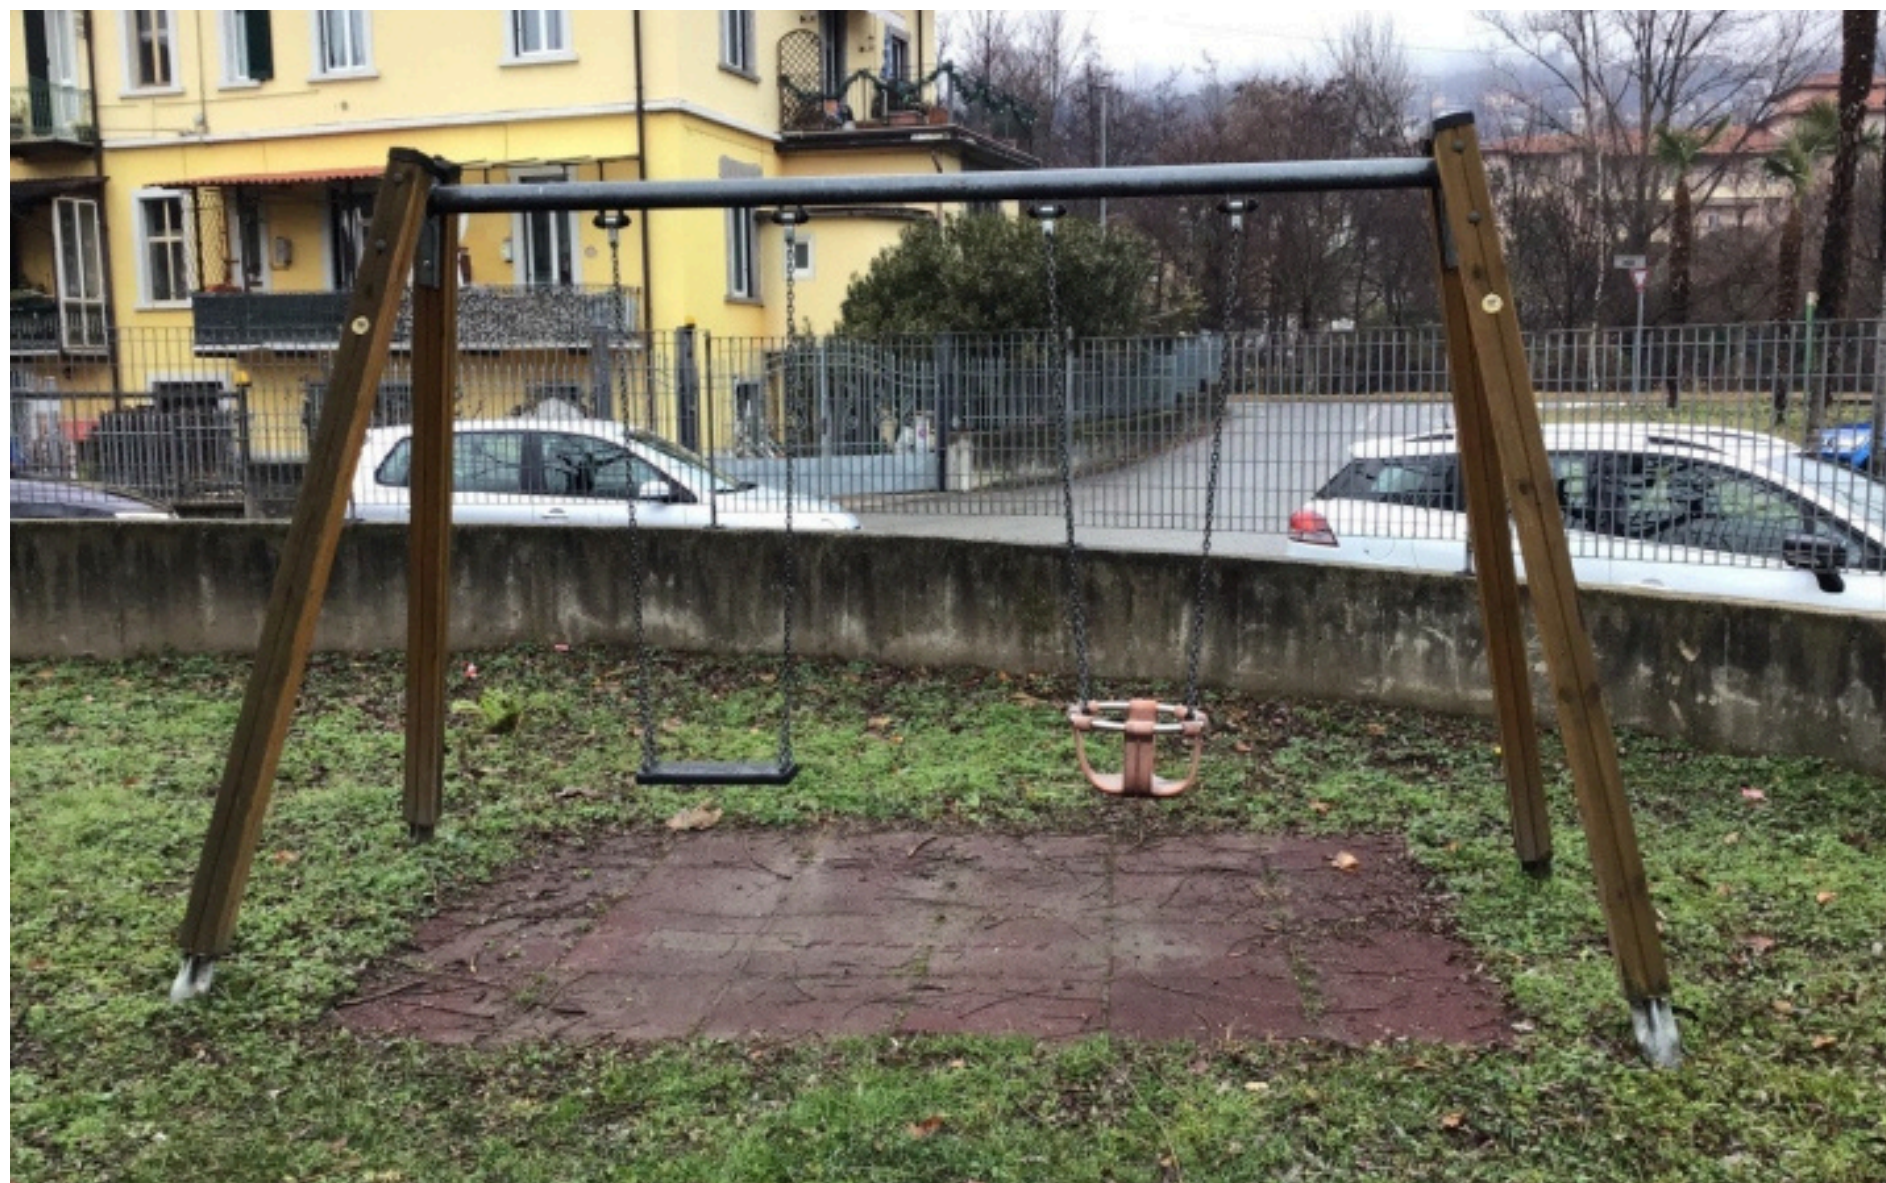
Parco giochi di Intra- Piscina comunale

Pavimentazione Antitrauma compromessa
