# Informiamo Verbania

RELAZIONE GENERALE, ANALISI E PROSPETTIVE  
SU QUATTRO FOCUS VITALI PER LA CITTÀ

**Tratteremo quindi quattro focus: lo stato di salute dei ponti cittadini, delle scuole, dei parchi giochi e il primo lotto di piani asfati**

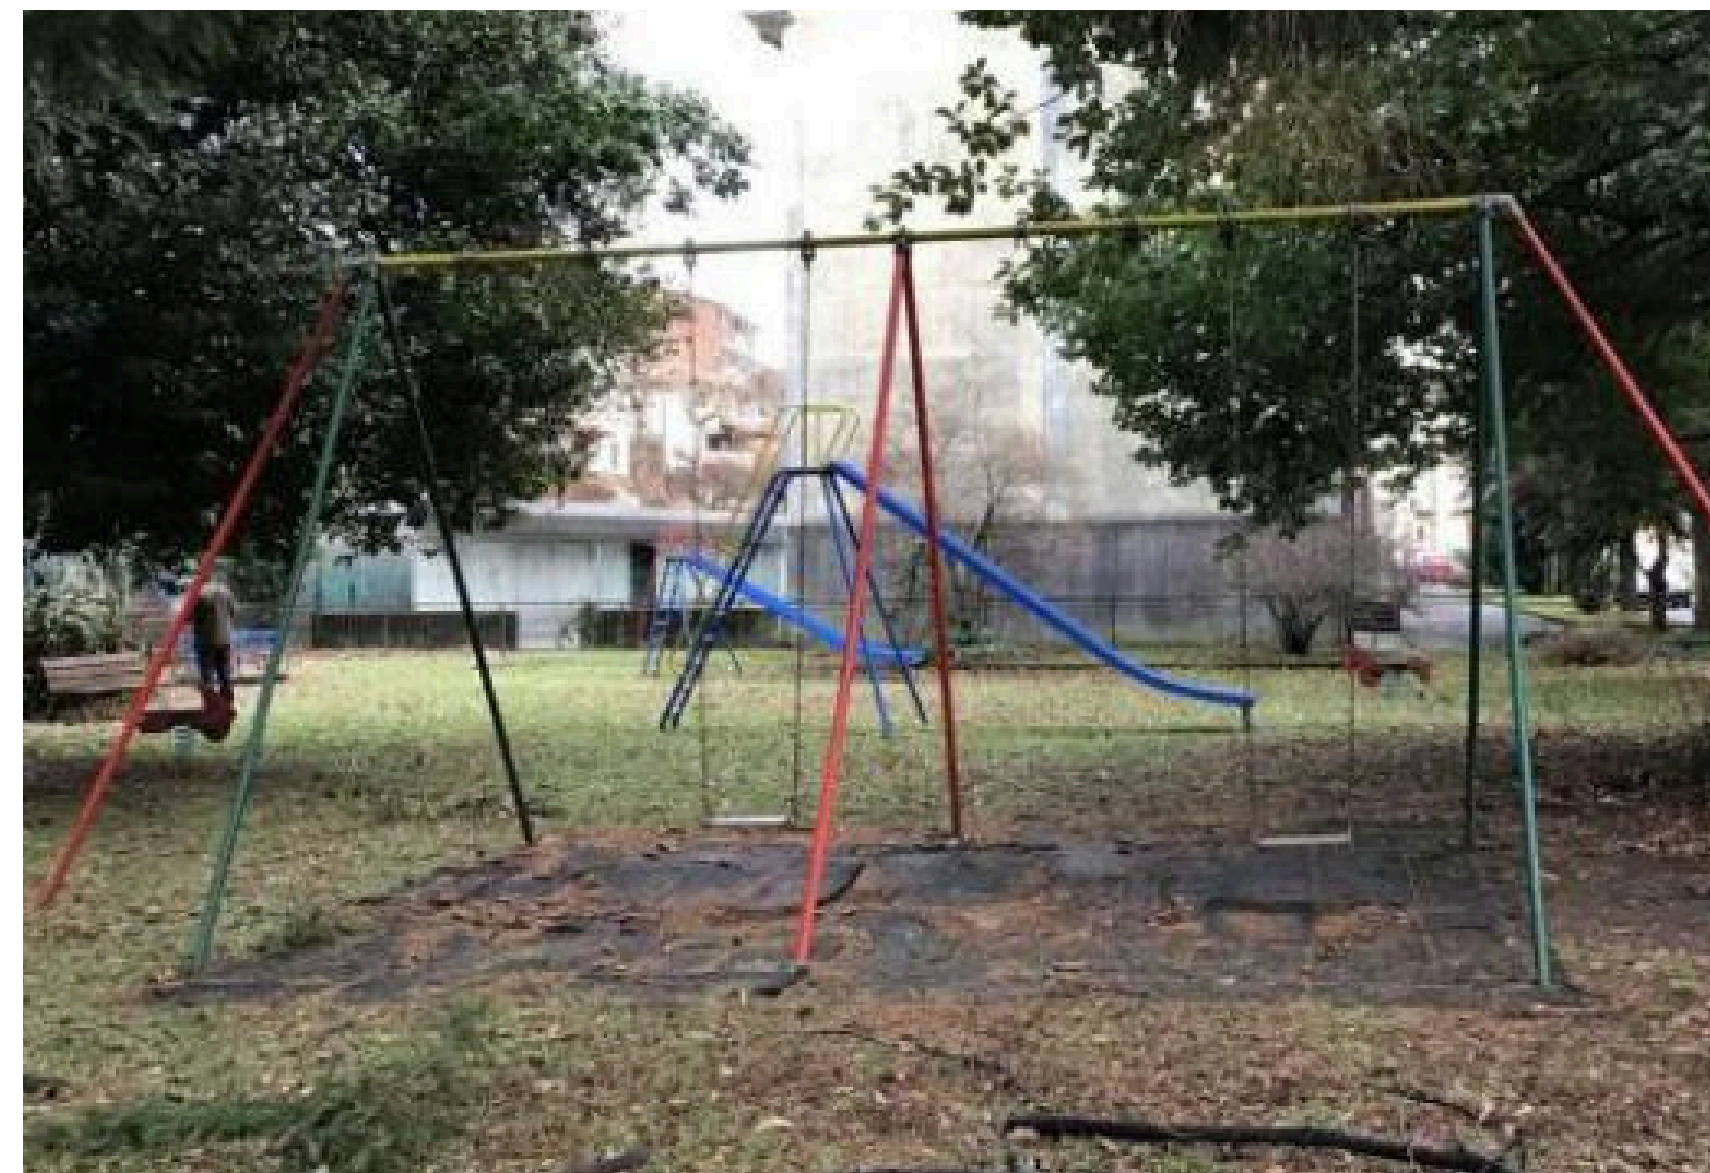
Parco giochi di Renco

| N° 11 Parco Renco Tabaccaio – Via Annibale Rosa 101 | | | |
|---|---|---|---|
| Altalena con seggiolini misti | Serraggio bulloneria e viteria | Parti in legno ammalorate e/o da riverniciare, riparazioni non conformi, senza pavimentazione antitrauma, sottofondo in terra da integrare, pianta dentro area di sicurezza | D |
| Torretta con scivolo HIC 90 cm | Serraggio bulloneria e viteria | Parti in legno ammalorate e/o da riverniciare, tappi copri montante da sostituire, manca pavimentazione antitrauma, pianta dentro area di sicurezza | D |
| Giostra | Serraggio bulloneria e viteria | Cuscinetto rotto, parti in legno da rierniciare, vernice su parti in acciaio distaccate, cemento a vista dentro area di sicurezza, terreno da integrare | D |
| Palestrina | Serraggio bulloneria e viteria | Gioco privo di manutenzione, manca la gomma antitrauma | D |
| Gioco a molla Cane | Serraggio bulloneria e viteria | Movimento anomalo interno, manca tappo coprivite, manca fermo fine corsa molla | D |
| Gioco a molla Cane | Serraggio bulloneria e viteria | Manca fermo fine corsa a molla, sagoma con scritte | D |
| Altalena con seggiolini piani | Serraggio bulloneria e viteria | Seggiolino mancante, trave con fenditura evidente, parti in legno ammalorate e/o da riverniciare, catene arrotondate, manca pavimentazione antitrauma, terreno da integrare | D |

Pavimentazione Antitrauma compromessa

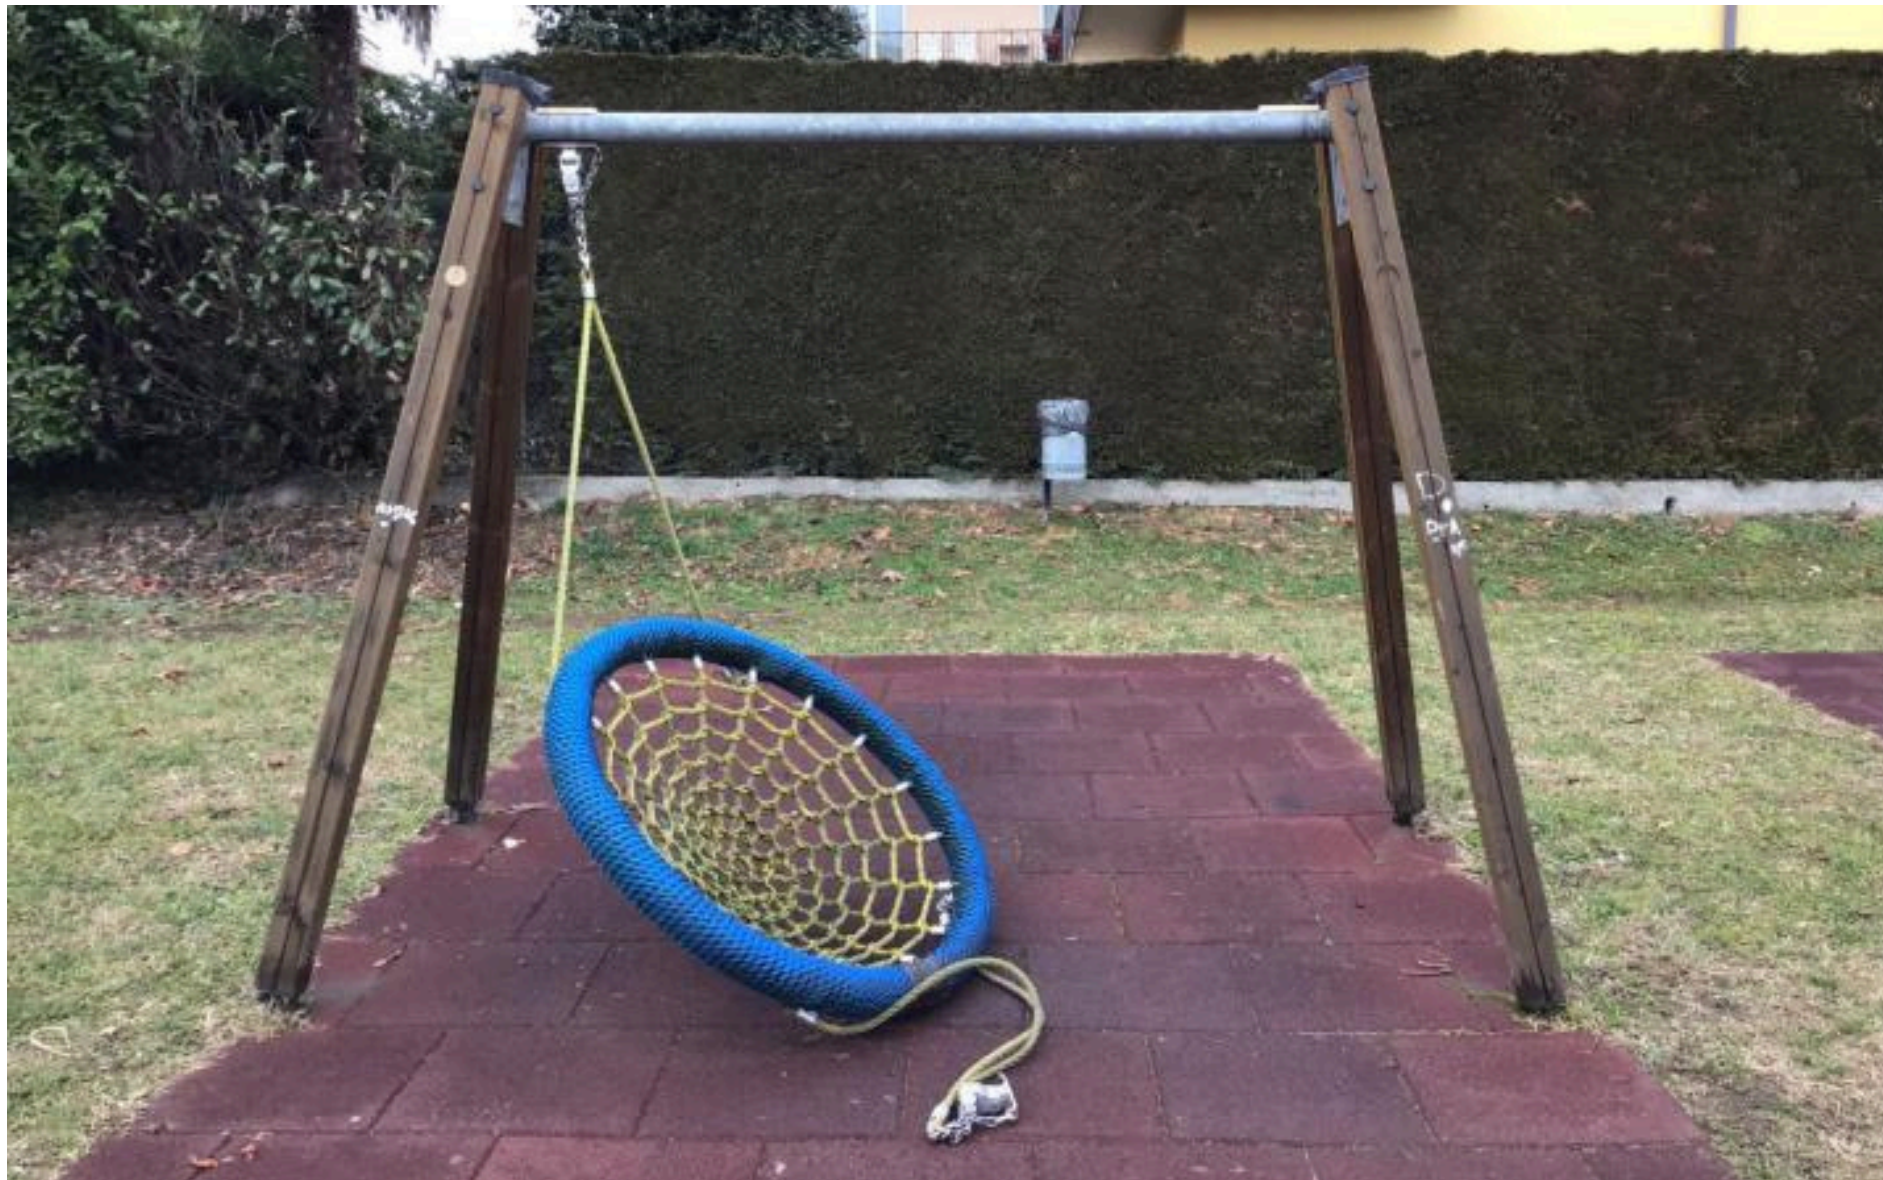
Parco giochi di Intra- Via Alpi Giulie

## Pavimentazione antitrauma compromessa e giochi da sostituire
