# Informiamo Verbania

RELAZIONE GENERALE, ANALISI E PROSPETTIVE  
SU QUATTRO FOCUS VITALI PER LA CITTÀ

**Tratteremo quindi quattro focus: lo stato di salute dei ponti cittadini, delle scuole, dei parchi giochi e il primo lotto di piani asfati**

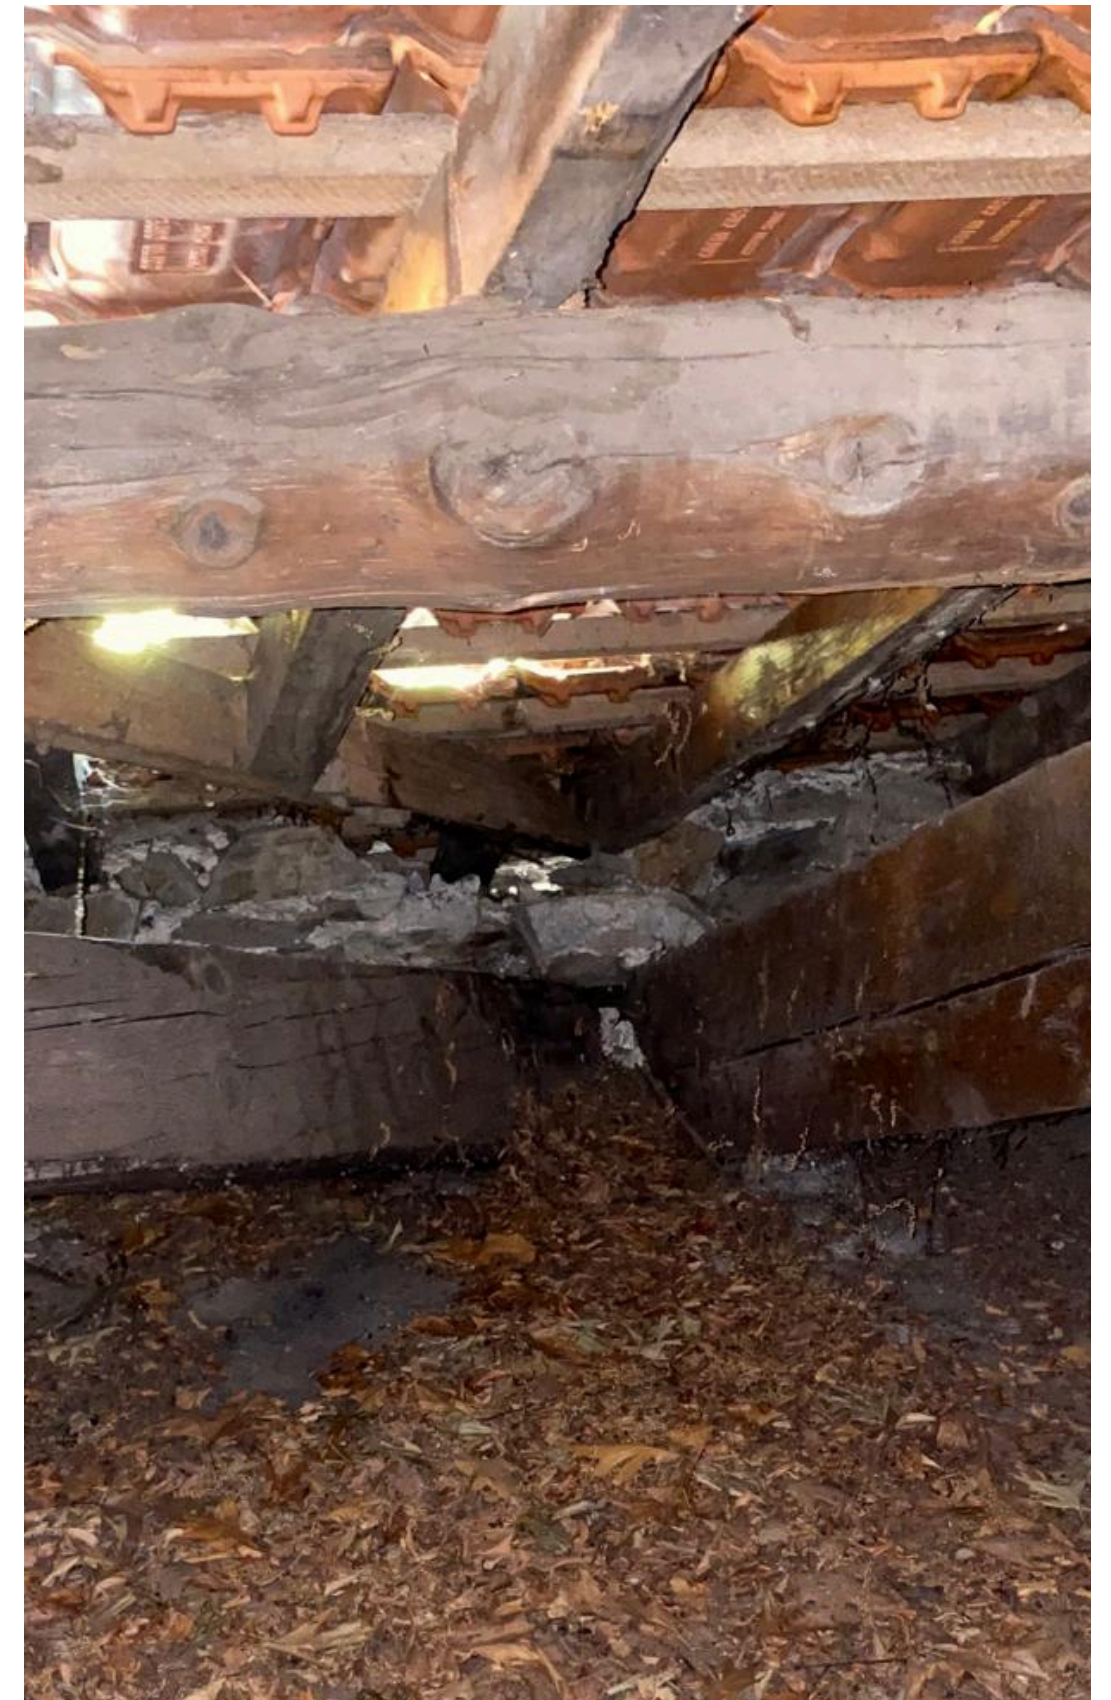
In tutti gli edifici scolastici è stato effettuato un controllo di tetti e sottotetti:  
la maggior parte delle infiltrazioni da soffitto derivava da una mancata pulizia delle gronde e da problemi strutturali dei tetti..

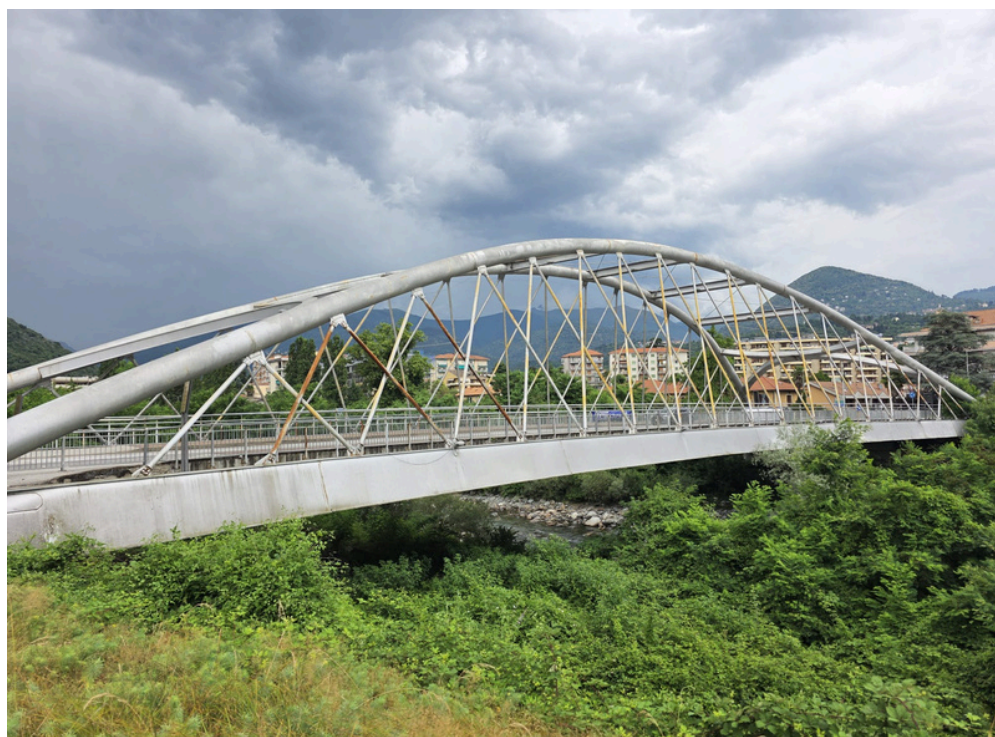
**Terzo Ponte**

Inutile dire che la cornice è quella di **opere strutturali da programmare e realizzare pressoché su tutti i ponti**. Anche solo le verifiche e i monitoraggi hanno un costo importante. La **sicurezza dei cittadini** viene e verrà sempre prima di ogni altra valutazione, grazie all'ultima **variazione di bilancio** abbiamo stanziato le risorse utili a quantificare i costi di intervento sui ponti con criticità medio-alta. Il **monitoraggio serve a prevenire situazioni di pericolo**. Faremo ciò che serve. Per onestà con i cittadini diciamo loro che no, questo livello di trascuratezza non ha giustificazioni.

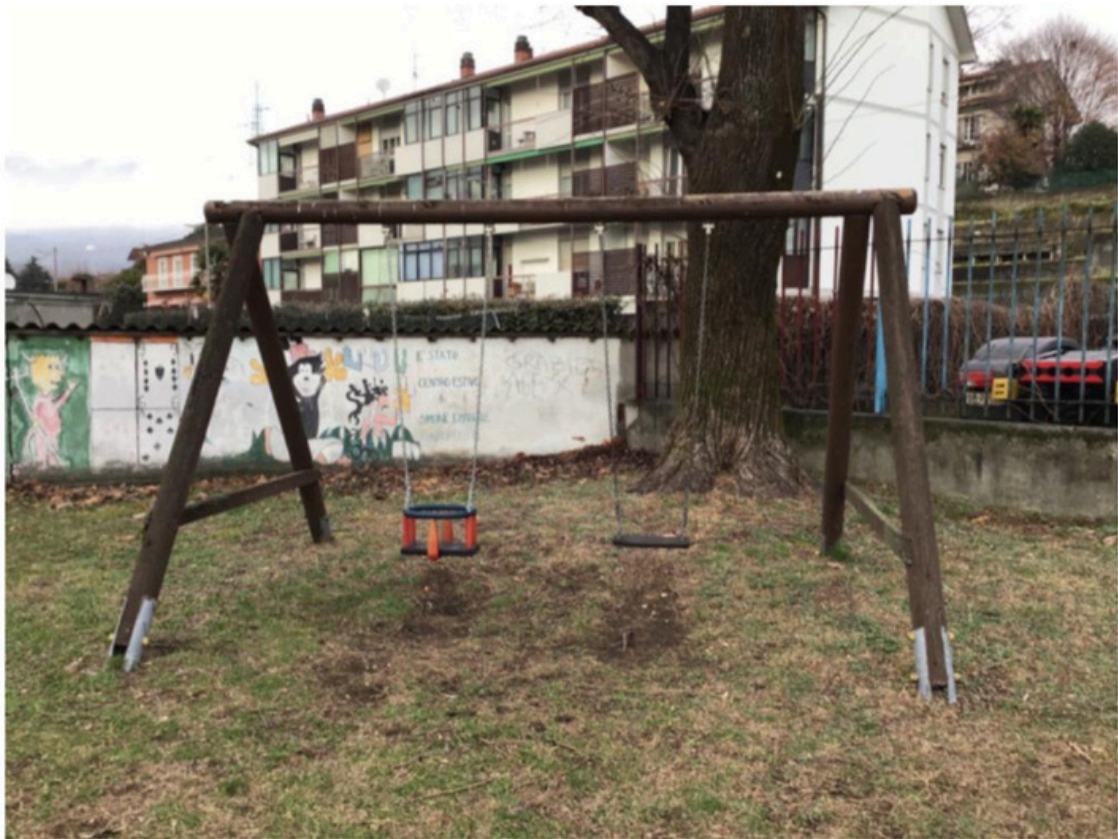
VB Renco Tabaccaio

| ARTICOLO | STATO A-E |
|---|---|
| Si segnala:<br>Parti in legno ammalorate e/o da riverniciare, tappi copri montante da sostituire, manca pavimentazione antitrauma, pianta all'interno dell'area di sicurezza | |

| ARTICOLO | STATO A-E |
|---|---|
| Interventi effettuati:<br>Serraggio bulloneria e viteria | |

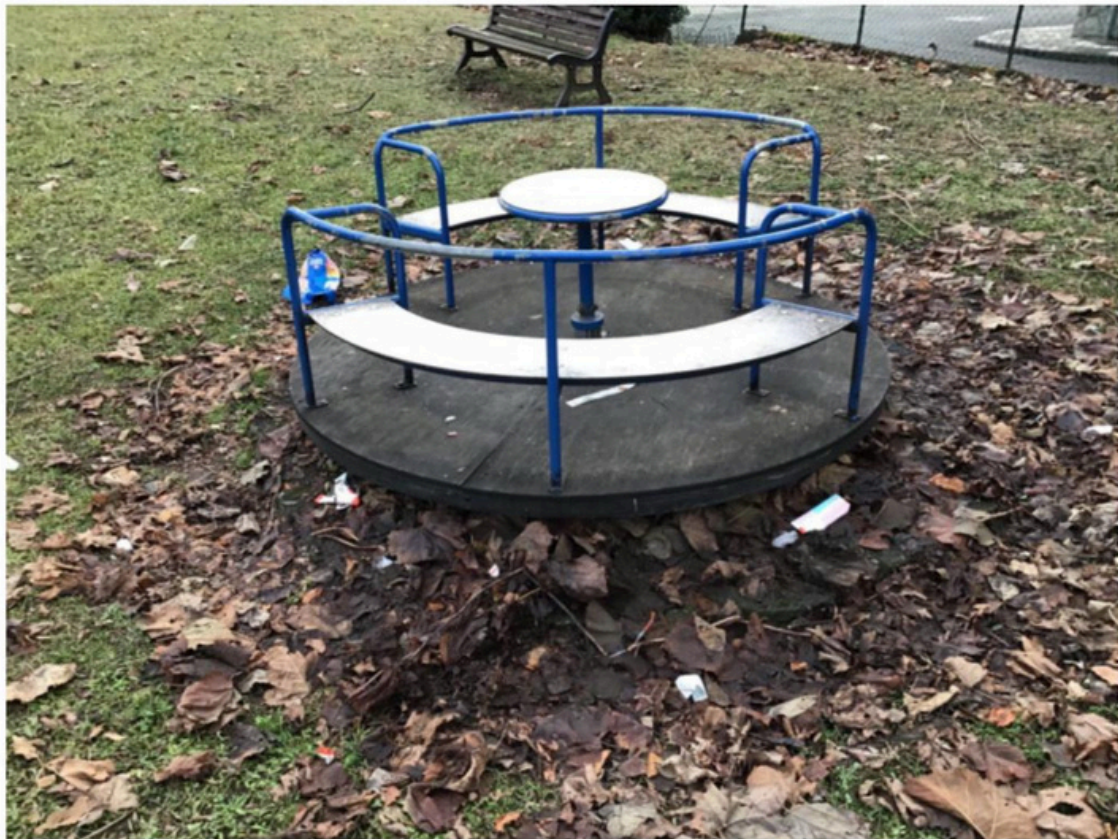
| A = IN ORDINE B = SCADENTE C = ROTTURA O DANNEGGIATO D = PERICOLO E = MANCANTE / ASSENTE | |
|---|---|
| <b>Si segnala:</b><br>Cuscinetto rotto (la giostra gira), parti in legno da riverniciare, vernice parti in acciaio distaccate, cemento a vista all'interno dell'area di sicurezza, terreno da integrare | |

| A = IN ORDINE B = SCADENTE C = ROTTURA O DANNEGGIATO D = PERICOLO E = MANCANTE / ASSENTE | |
|---|---|
| <b>Interventi effettuati:</b><br>Serraggio bulloneria e viteria | |

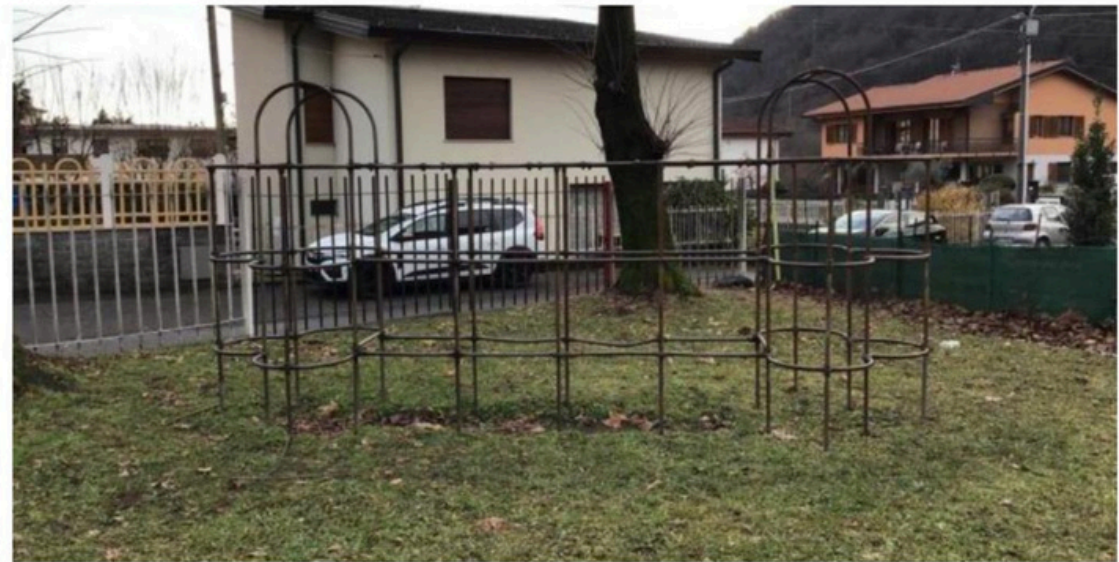
| A = IN ORDINE B = SCADENTE C = ROTTURA O DANNEGGIATO D = PERICOLO E = MANCANTE / ASSENTE | |
|---|---|
| Palestrina | D |

| A = IN ORDINE B = SCADENTE C = ROTTURA O DANNEGGIATO D = PERICOLO E = MANCANTE / ASSENTE | |
|---|---|
| <b>Si segnala:</b><br>Gioco privo di certificazione, manca la gomma antitrauma | |

| A = IN ORDINE B = SCADENTE C = ROTTURA O DANNEGGIATO D = PERICOLO E = MANCANTE / ASSENTE | |
|---|---|
| <b>Interventi effettuati:</b><br>Serraggio bulloneria e viteria | |

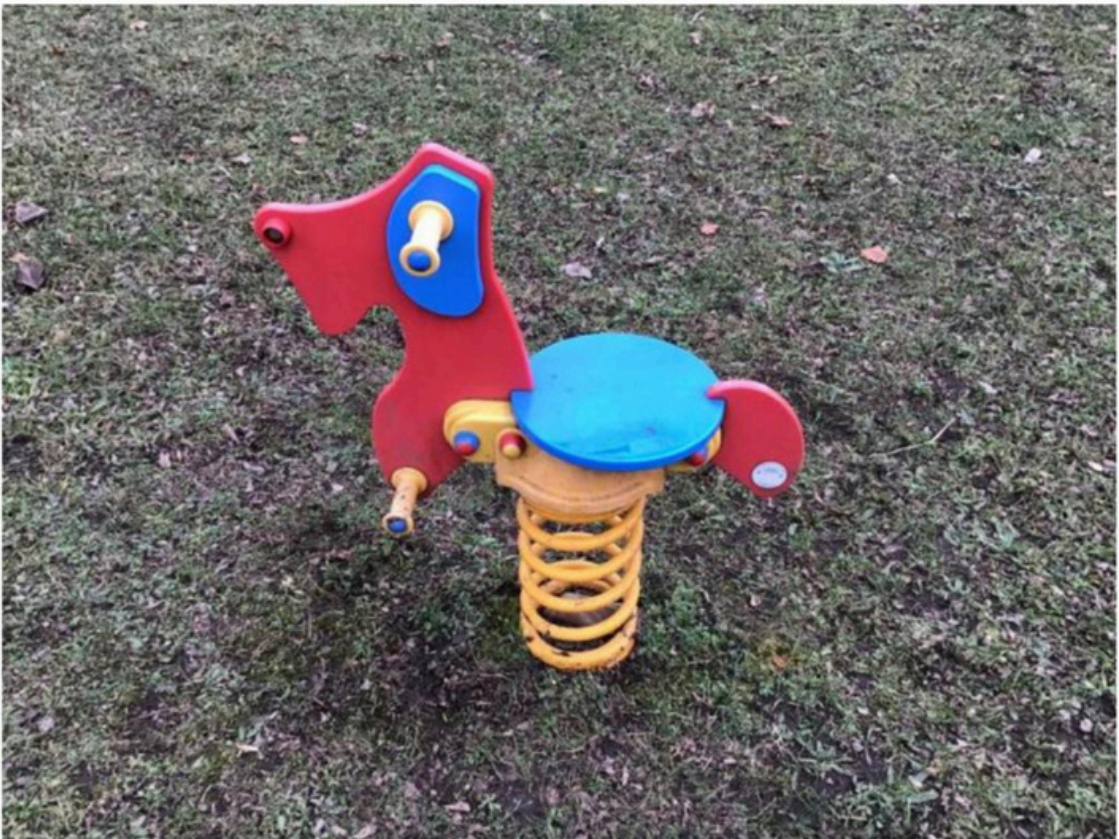
| A = IN ORDINE B = SCADENTE C = ROTTURA O DANNEGGIATO D = PERICOLO E = MANCANTE / ASSENTE | |
|---|---|
| Gioco a molla Cane | D |

| A = IN ORDINE B = SCADENTE C = ROTTURA O DANNEGGIATO D = PERICOLO E = MANCANTE / ASSENTE | |
|---|---|
| <b>Si segnala:</b><br>Movimento anomalo interno (spring disc), manca tappo coprivite, manca fermo fine corsa molla (pericolo di incastro dita) | |

| A = IN ORDINE B = SCADENTE C = ROTTURA O DANNEGGIATO D = PERICOLO E = MANCANTE / ASSENTE | |
|---|---|
| <b>Interventi effettuati:</b><br>Serraggio bulloneria e viteria | |

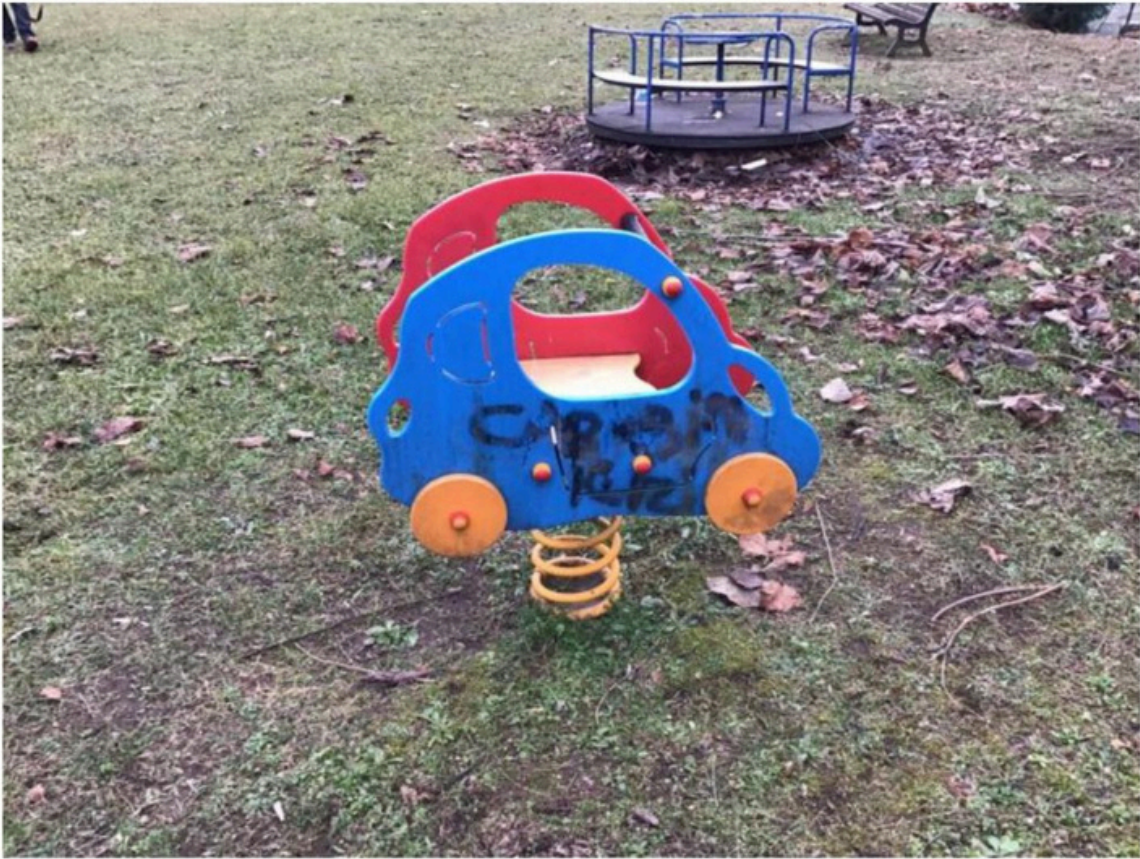
| A = IN ORDINE B = SCADENTE C = ROTTURA O DANNEGGIATO D = PERICOLO E = MANCANTE / ASSENTE | |
|---|---|
| <b>Gioco a molla Auto</b> | <b>D</b> |

| A = IN ORDINE B = SCADENTE C = ROTTURA O DANNEGGIATO D = PERICOLO E = MANCANTE / ASSENTE | |
|---|---|
| <b>Si segnala:</b><br>Manca fermo fine corsa molla (pericolo di incastro dita), sagoma con scritte | |

| A = IN ORDINE B = SCADENTE C = ROTTURA O DANNEGGIATO D = PERICOLO E = MANCANTE / ASSENTE | |
|---|---|
| <b>Interventi effettuati:</b><br>Serraggio bulloneria e viteria | |

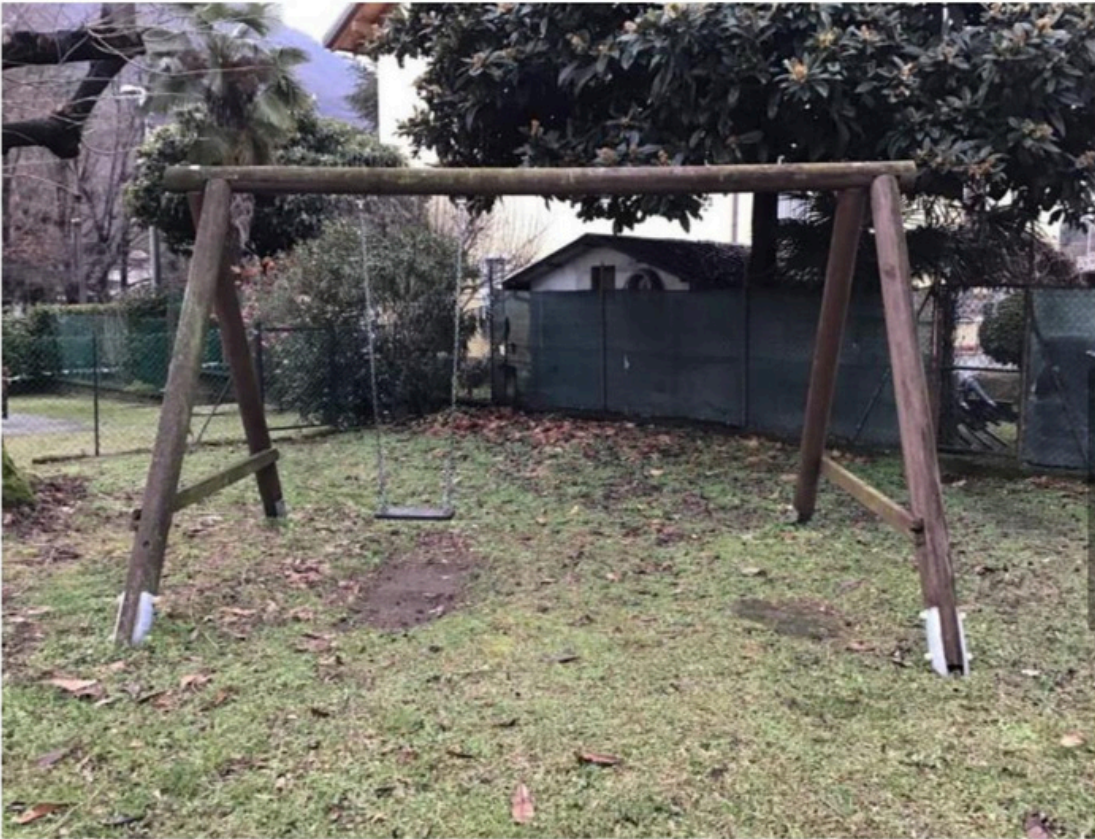
| A = IN ORDINE B = SCADENTE C = ROTTURA O DANNEGGIATO D = PERICOLO E = MANCANTE / ASSENTE | |
|---|---|
| <b>Altalena con seggiolini piani</b> | <b>D</b> |

| A = IN ORDINE B = SCADENTE C = ROTTURA O DANNEGGIATO D = PERICOLO E = MANCANTE / ASSENTE | |
|---|---|
| <b>Si segnala:</b><br>Seggiolino mancante, trave con fenditura evidente, parti in legno ammalorate e/o da riverniciare, catene arrotolate, manca pavimentazione antitrauma, terreno da integrare | |

| A = IN ORDINE B = SCADENTE C = ROTTURA O DANNEGGIATO D = PERICOLO E = MANCANTE / ASSENTE | |
|---|---|
| <b>Interventi effettuati:</b><br>Serraggio bulloneria e viteria | |

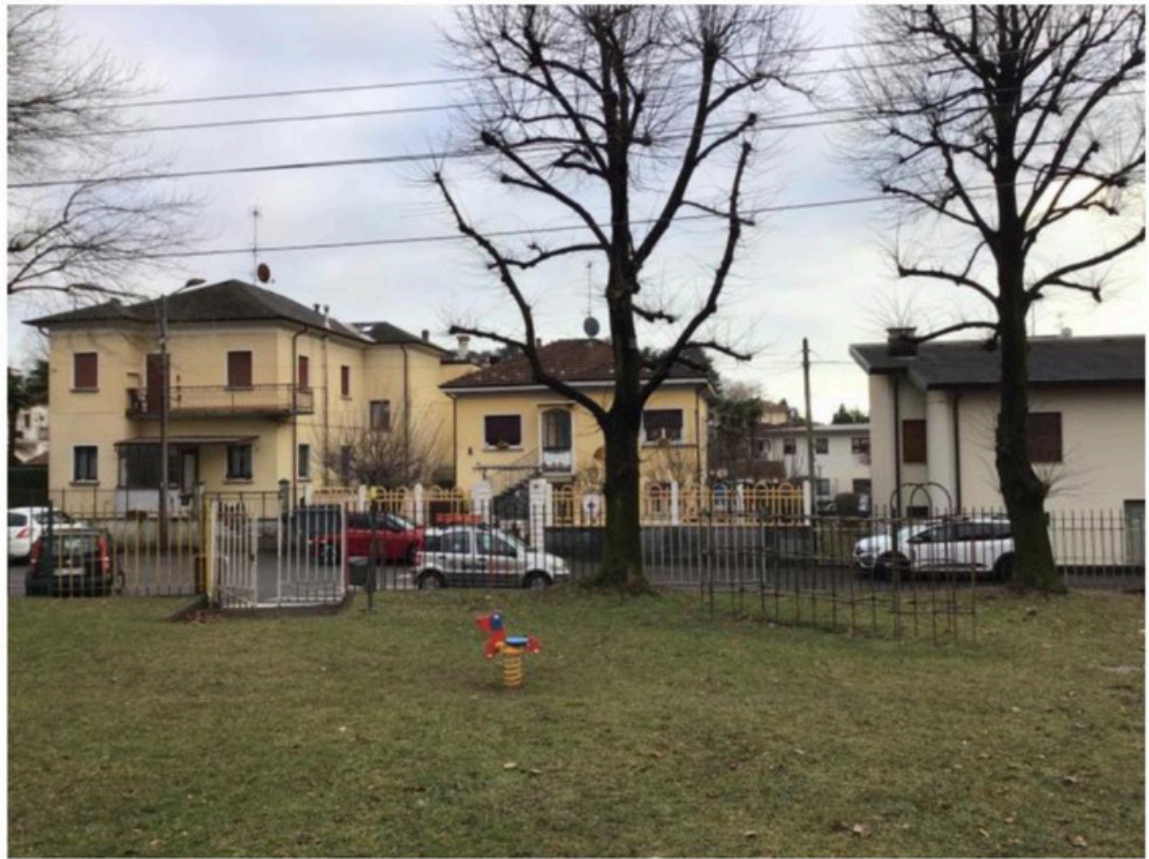
| A = IN ORDINE B = SCADENTE C = ROTTURA O DANNEGGIATO D = PERICOLO E = MANCANTE / ASSENTE | |
|---|---|
| Cartello informativo | E |

| A = IN ORDINE B = SCADENTE C = ROTTURA O DANNEGGIATO D = PERICOLO E = MANCANTE / ASSENTE | |
|---|---|
| Si segnala:<br>Manca cartello con informazioni parco e numeri di emergenza | |
